ΑΝΑΛΥΣΗ ΤΗΣ ΠΛΗΜΜΥΡΑΣ ΤΗΣ 15/11/2017 ΣΤΗ ΔΥΤΙΚΗ ΑΤΤΙΚΗ ΜΕ ΑΞΙΟΠΟΙΗΣΗ ΔΟΡΥΦΟΡΙΚΗΣ ΤΗΛΕΠΙΣΚΟΠΗΣΗΣ

Ομάδα FloodHub / BEYOND

ΜΑΝΔΡΑ – ΔΥΤΙΚΗ ΑΤΤΙΚΗ

15 Νοεμβρίου 2017

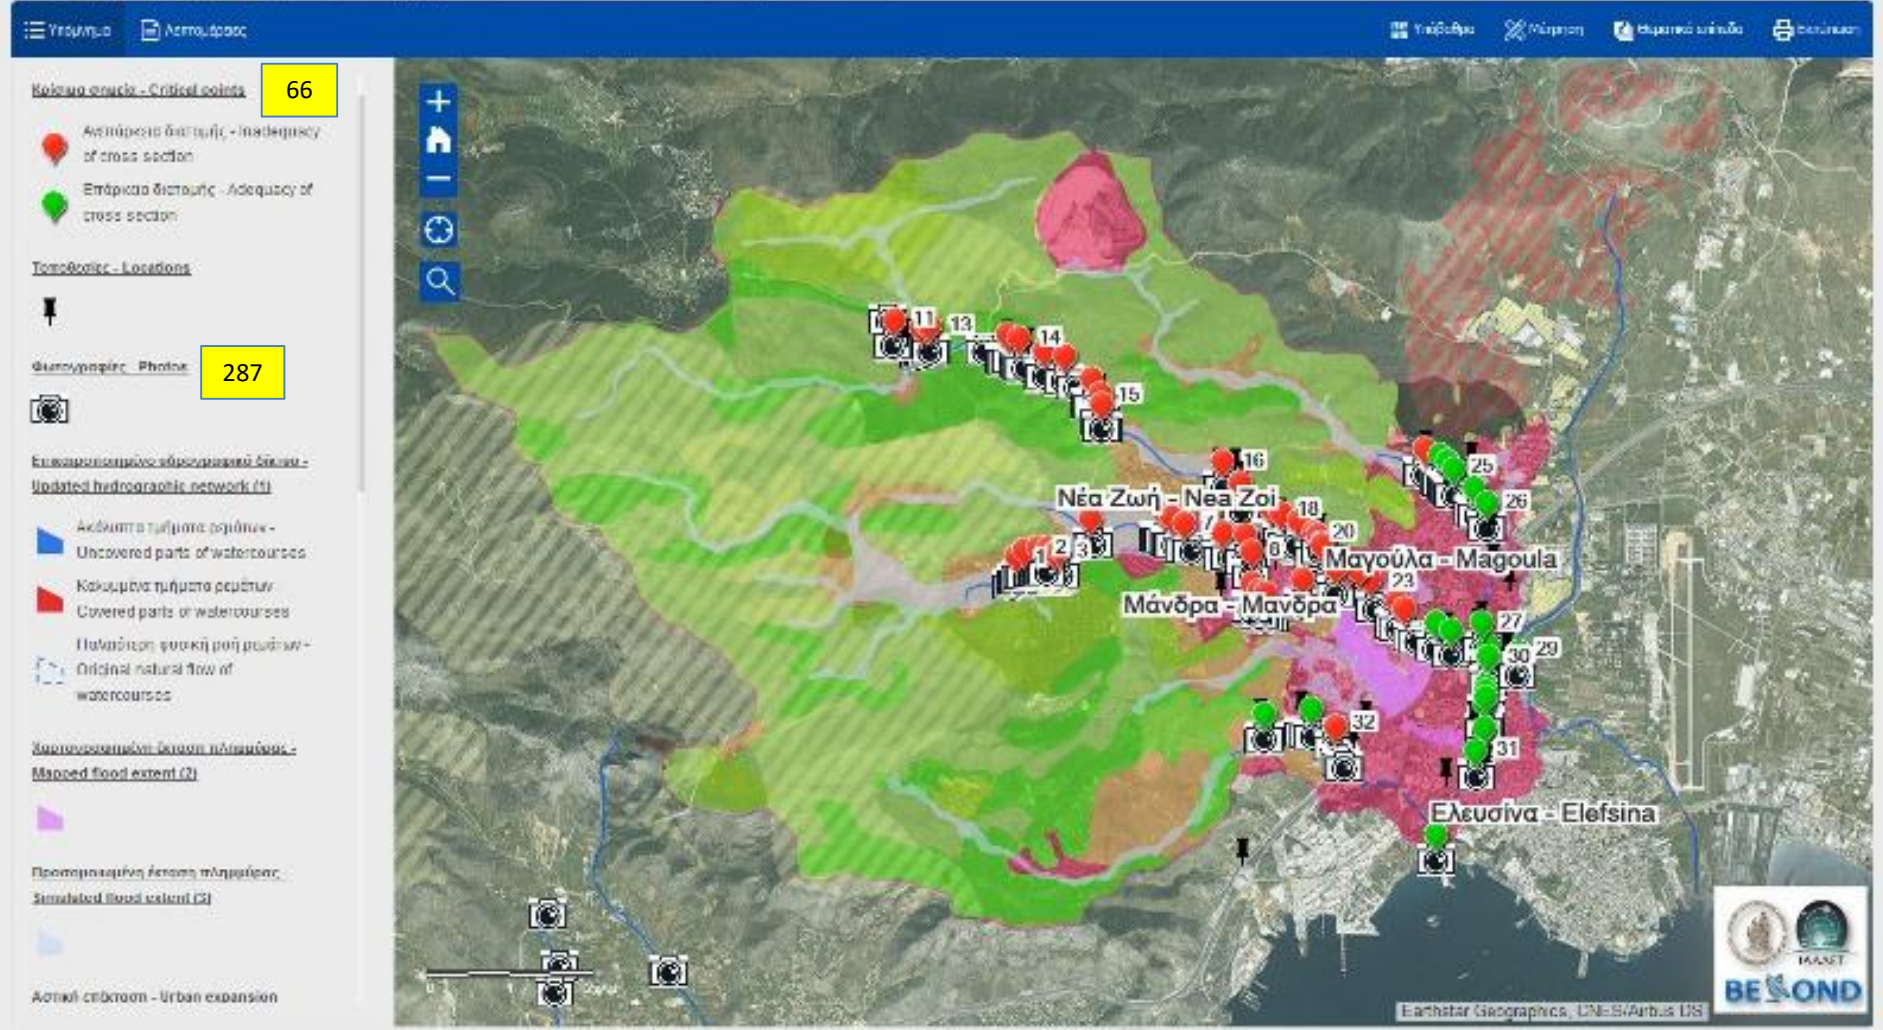
(1 από 5)

Περιγραφή: Κτίσματα και συμβολή υδροορεύματος με έργο με κλειστό υδραυλικό έργο. Υ υπερρροή και καταστροφή κτιρίων.

Description: buildings and junction of watercourse with road with closed hydraulic work. Overflow and destruction of buildings.

Προτεινόμενα μέτρα: Άνοιξη αγωγής της δεξαμενής του κλειστού υδραυλικού έργου (π.χ. διαμόρφωση, καθαρισμός).

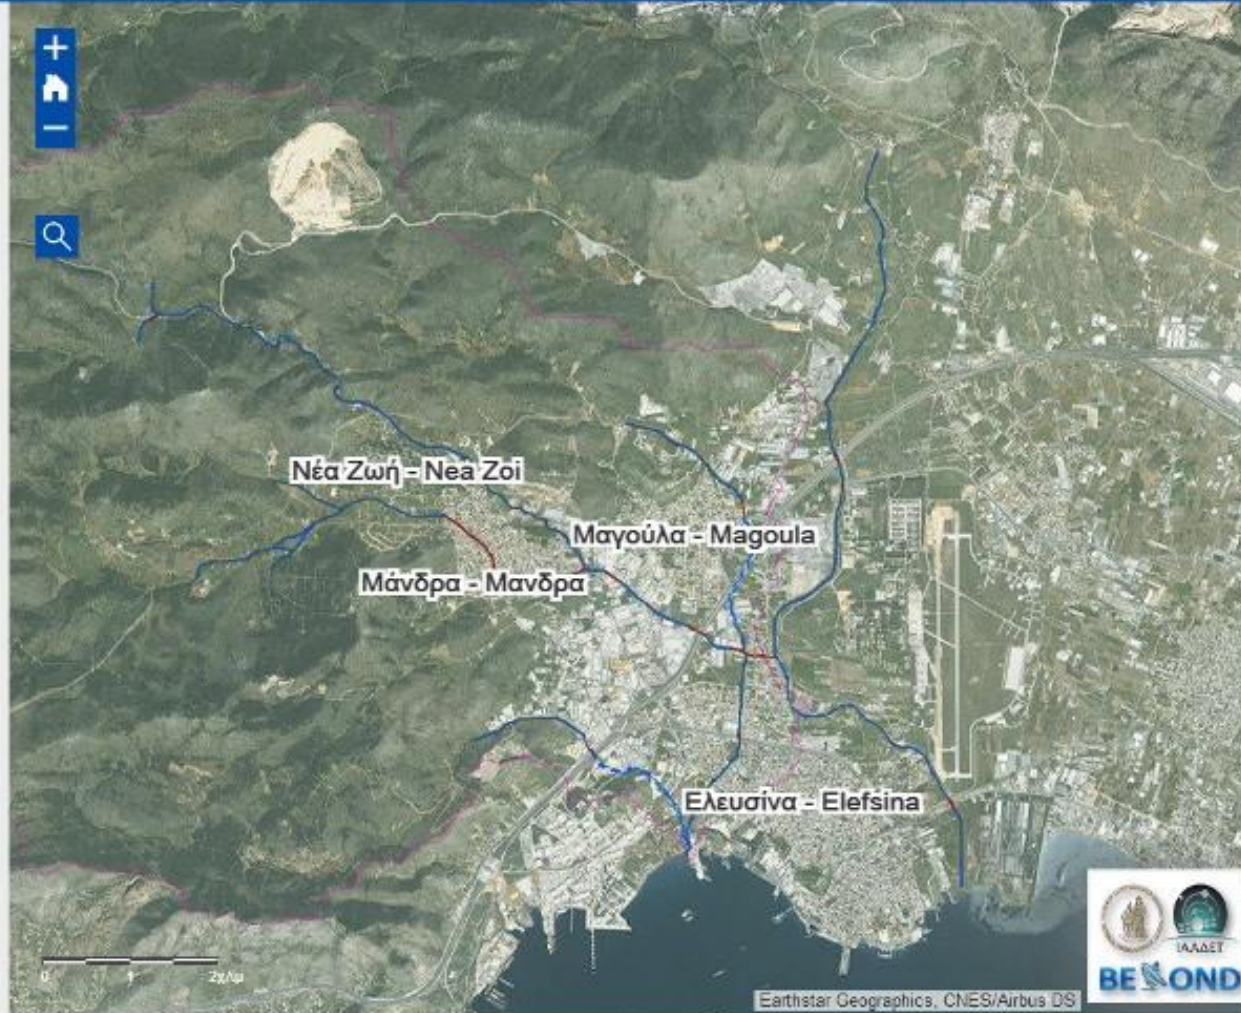
-
Από τη μία προκύπτει ότι υπάρχει μια **σειρά αυθαίρετων ανθρώπινων παρεμβάσεων εντός της κοίτης των ρεμάτων, ανεπάρκεια των υφιστάμενων τεχνικών έργων (είτε λόγω κατασκευής είτε λόγω μη καθαρισμού / συντήρησης)** ή και σε κάποιες περιοχές **ανυπαρξία μέτρων αντιπλημμυρικής προστασίας και αποχέτευσης οδοποιίας, παράγοντες που επέτειναν την καταστροφή.**

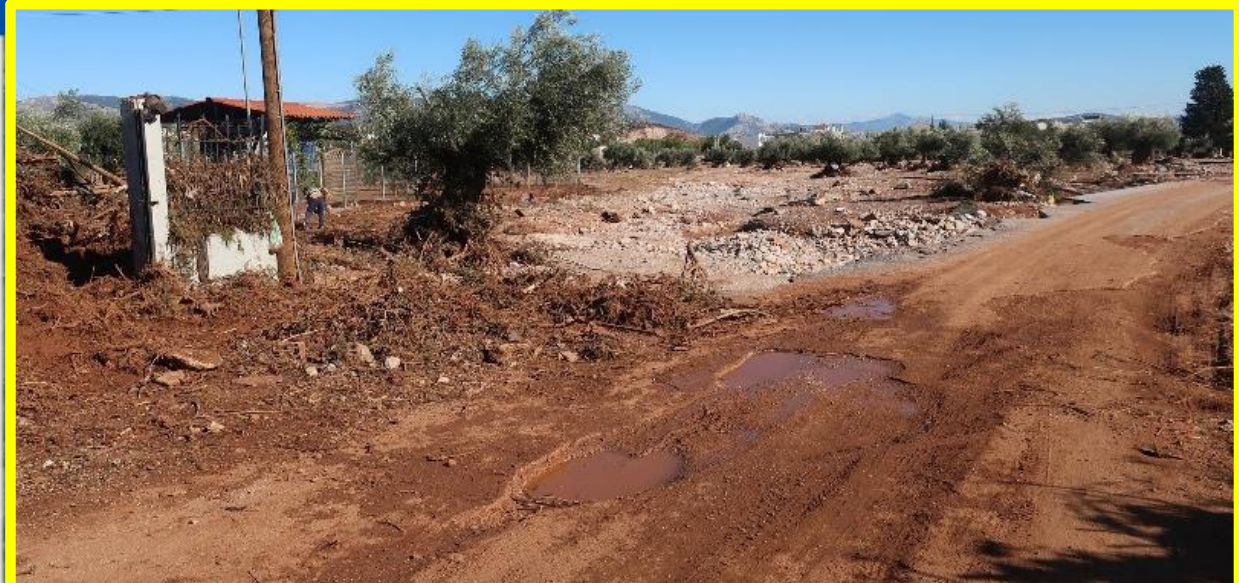
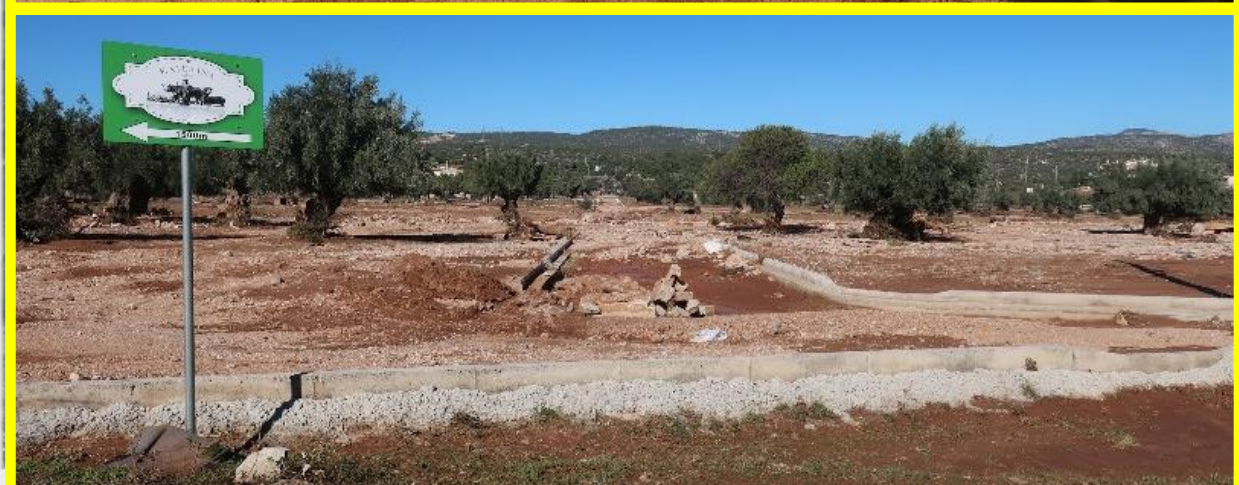
Χαρακτηριστικό παράδειγμα 1:

Η αστική περιοχή της Μάνδρας είναι χτισμένη μέσα στη φυσική ροή του ρέματος Αγίας Αικατερίνης / Κατημίδη χωρίς να υπάρχει διευθέτηση της κοίτης ή οποιαδήποτε αντιπλημμυρικά έργα στην περιοχή αυτή (π.χ. εκτροπή) και με φραγμένο τον υπόγειο αγωγό της οδού Κοροπούλη.

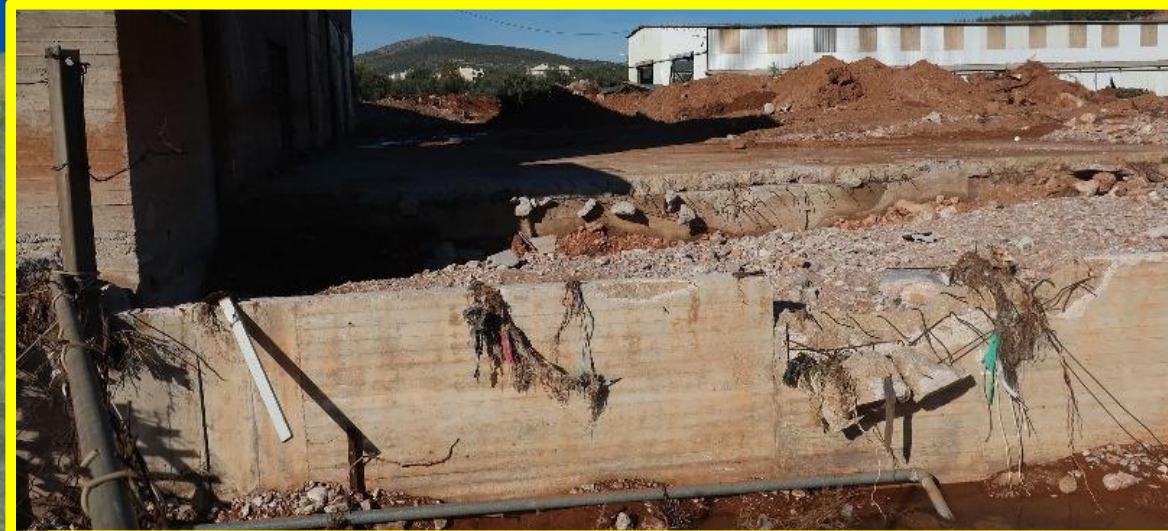
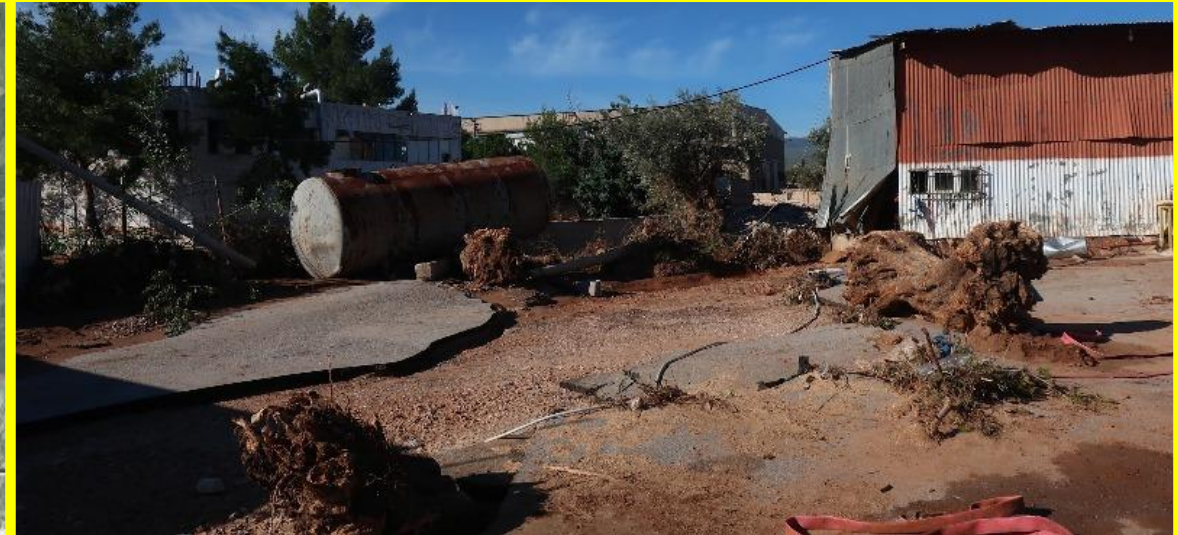
Χαρακτηριστικό παράδειγμα 2:

Η φυσική ροή του ρέματος Σούρες παρεμποδίζεται σε διάφορα σημεία από ιδιωτικές (π.χ. Δ. Βακόντιος ΑΕΒΕ) αλλά και δημοτικές εγκαταστάσεις (εργοτάξιο Δήμου Μάνδρας).

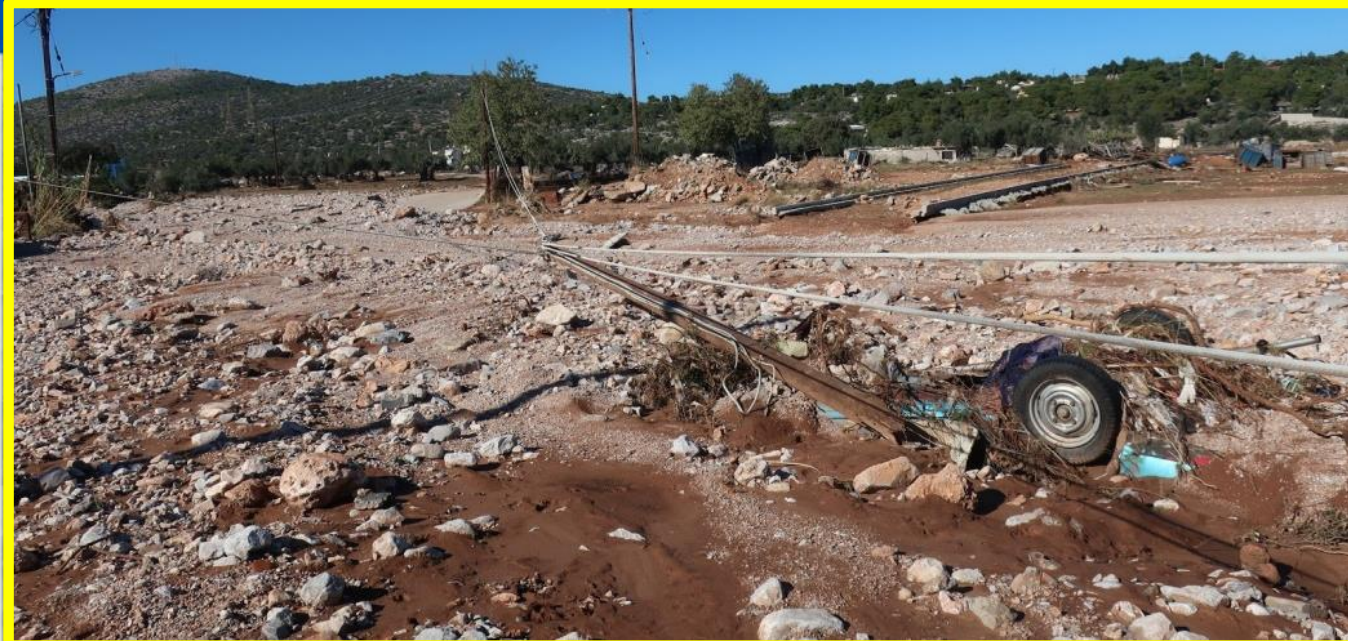
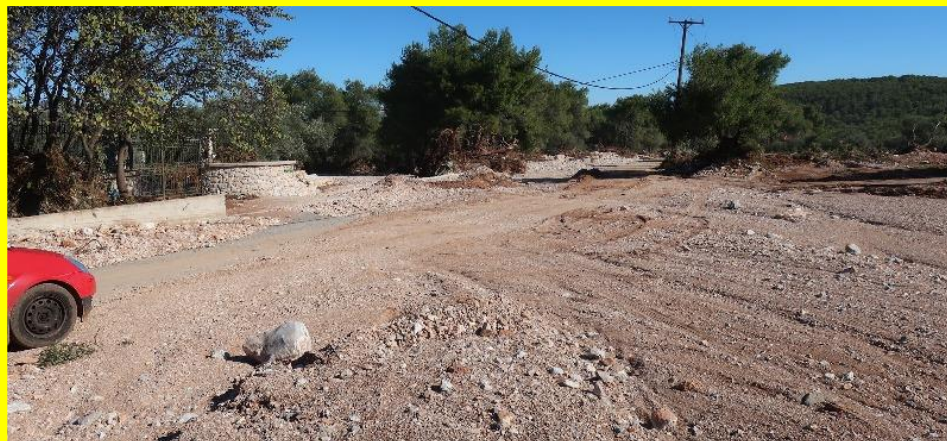
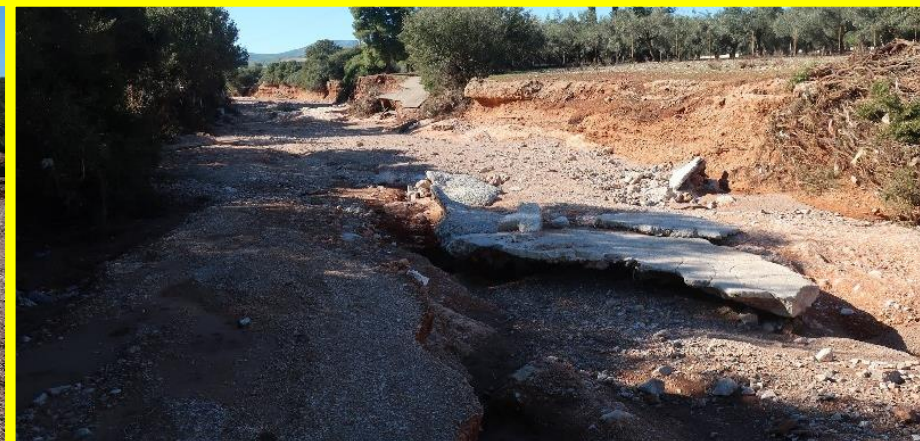
Χαρακτηριστικό παράδειγμα 3:

Υπάρχουν ασφαλτοστρωμένοι δρόμοι στα δυτικά και στα βόρεια της αστικής περιοχής της Μάνδρας που διασχίζουν τα ρέματα χωρίς καμία διευθέτηση κοίτης ή τεχνικό έργο (π.χ. οχετός, γέφυρα).

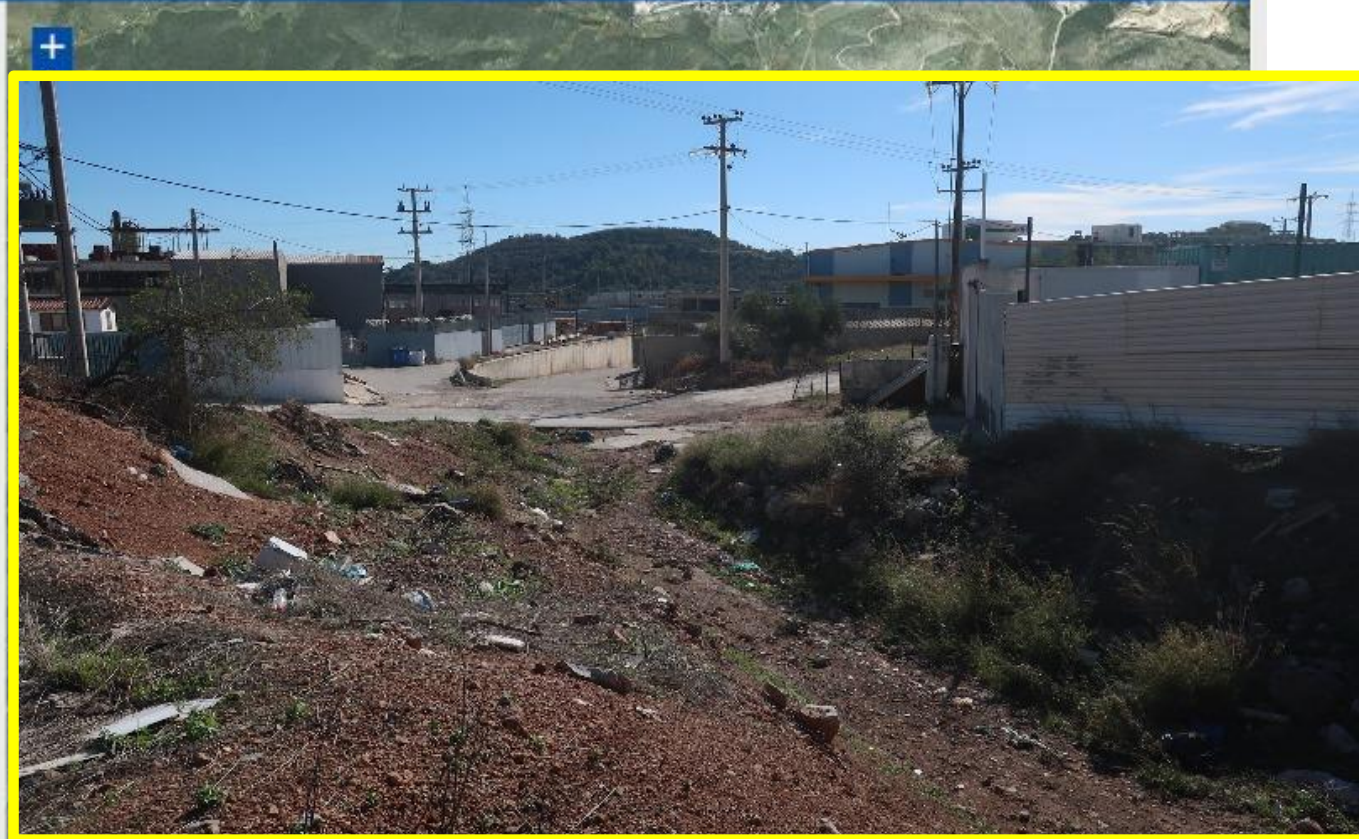
Χαρακτηριστικό παράδειγμα 4:

Το μη διευθετημένο ρέμα Λούτσας συνεχίζει ως δρόμος κάτω από την συμβολή Αττικής οδού και Ολυμπίας οδού, νότια της βιομηχανικής περιοχής της Μάνδρας.

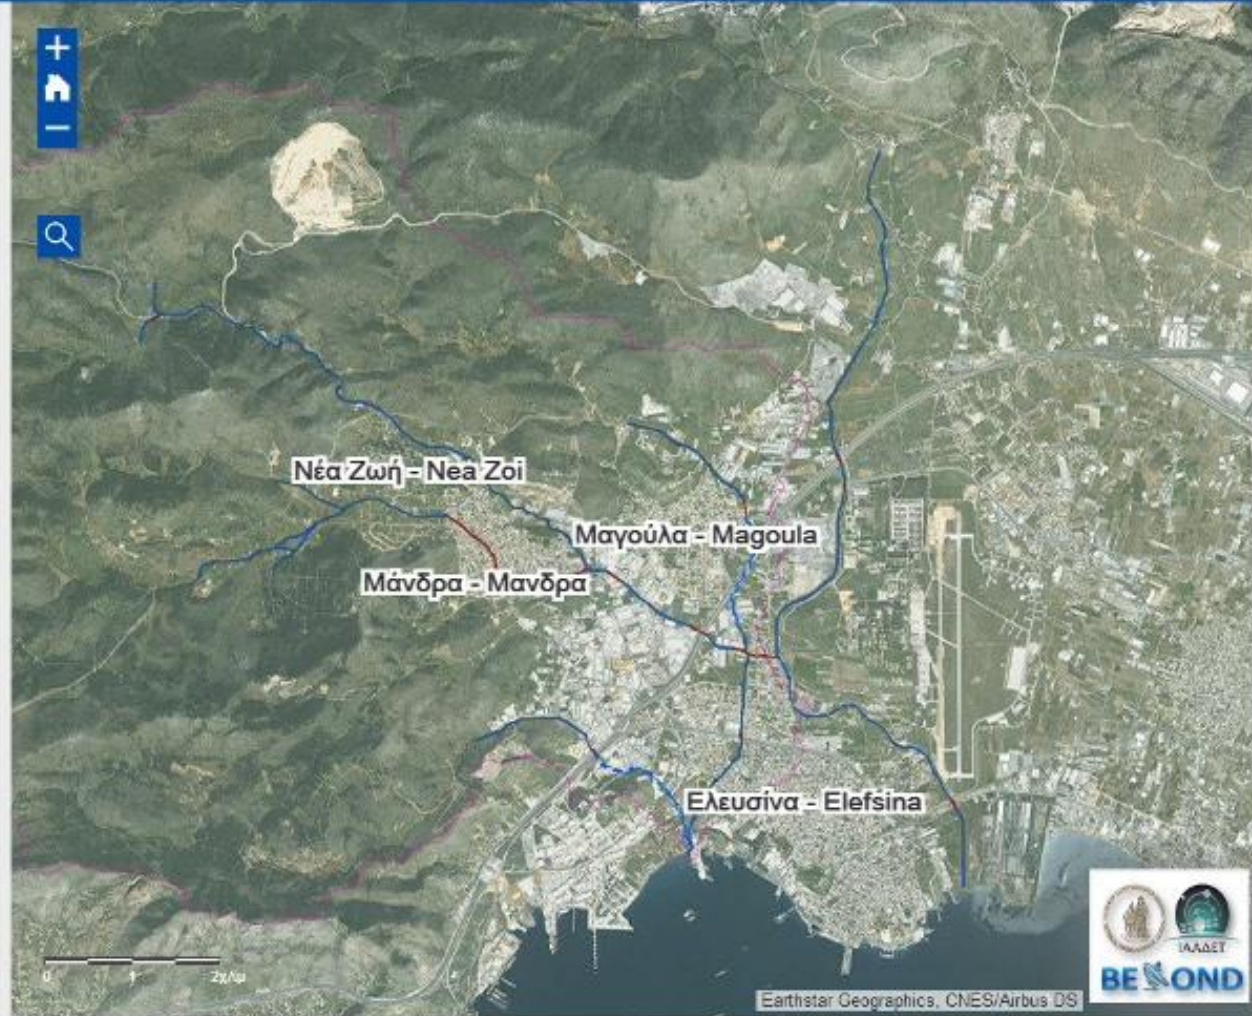
+
Από την άλλη διαπιστώνεται η ύπαρξη μιας σειράς **τεχνικών έργων που λειτούργησαν με επάρκεια** και αποσόβησαν περαιτέρω καταστροφή.

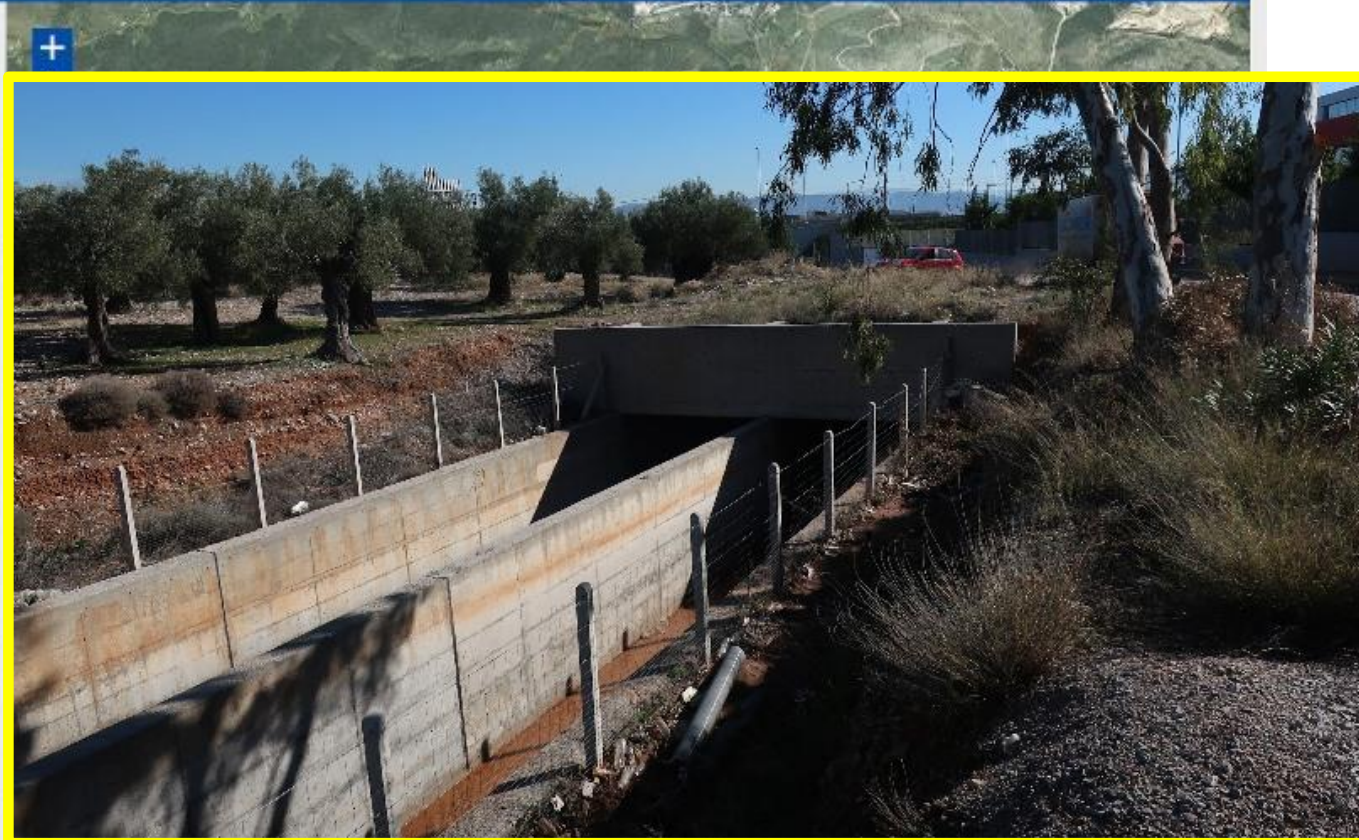
+
Χαρακτηριστικό παράδειγμα 1:
Η διεύθυνση του ρέματος Σούρες με δίδυμο ανοιχτό κανάλι ορθογωνικής διατομής από σκυρόδεμα, ανατολικά της Εθνικής Οδού Ελευσίνας-Θηβών, στη βιομηχανική περιοχή, ήταν γενικά επαρκής.

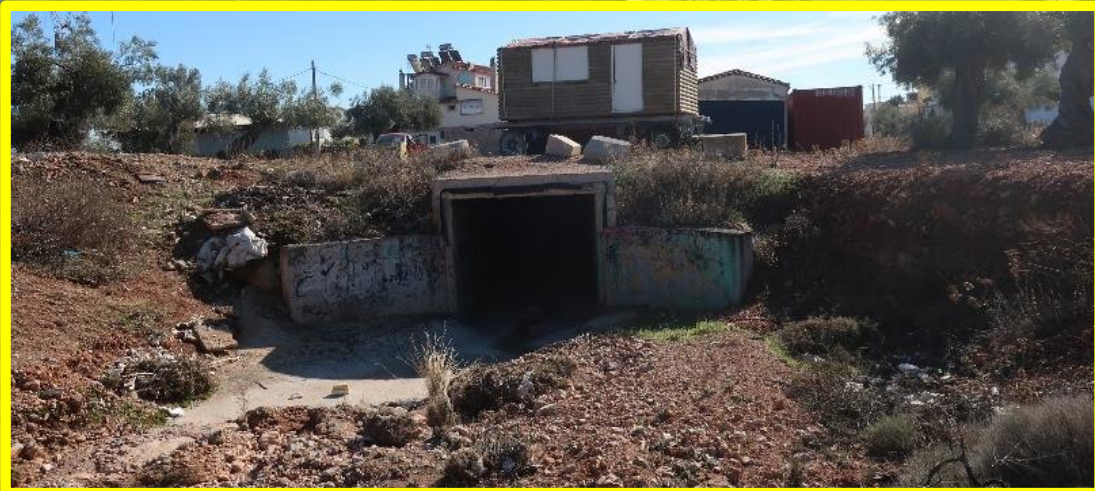
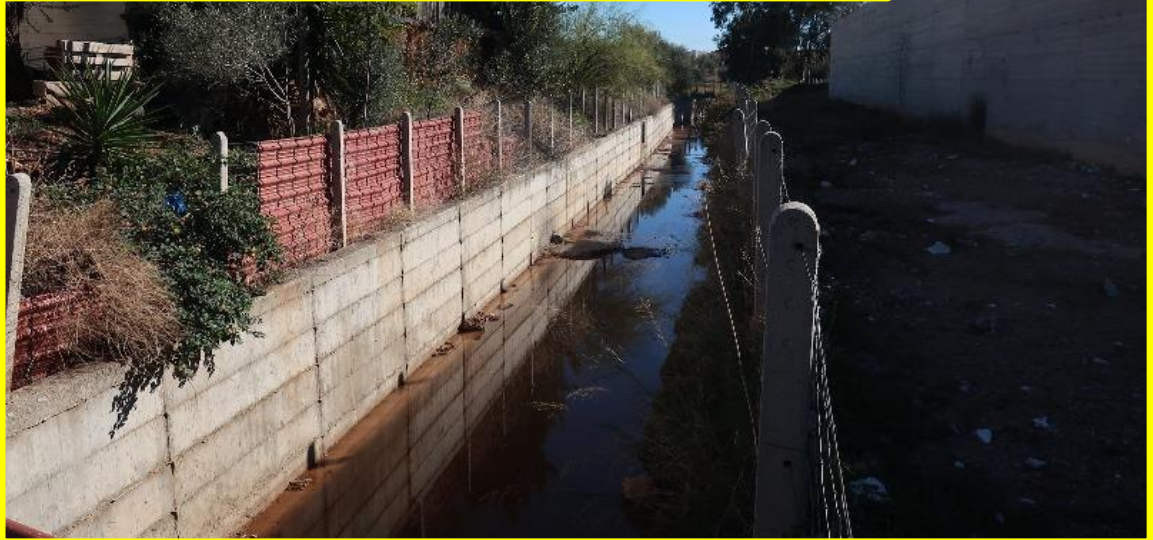
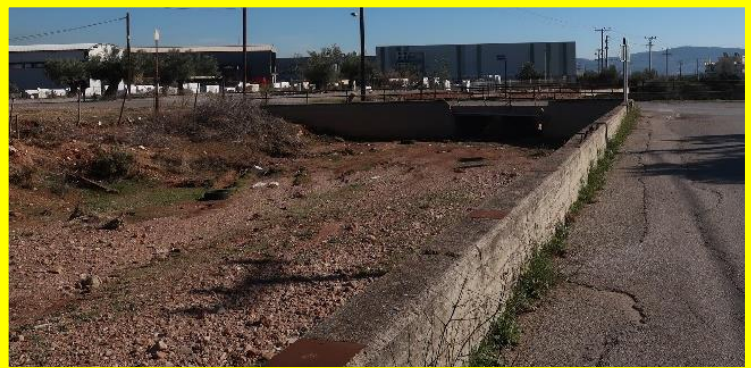
+
Χαρακτηριστικό παράδειγμα 2:
Τα τεχνικά έργα στην κοίτη του ρέματος Μικρό Αικατερίνη βόρεια και ανατολικά της αστικής περιοχής της Μαγούλας ήταν επαρκή, καθώς και ο εγκιβωτισμός του σε κλειστό οχετό ορθογωνικής διατομής από σκυρόδεμα, ανάντη της Αττικής Οδού.

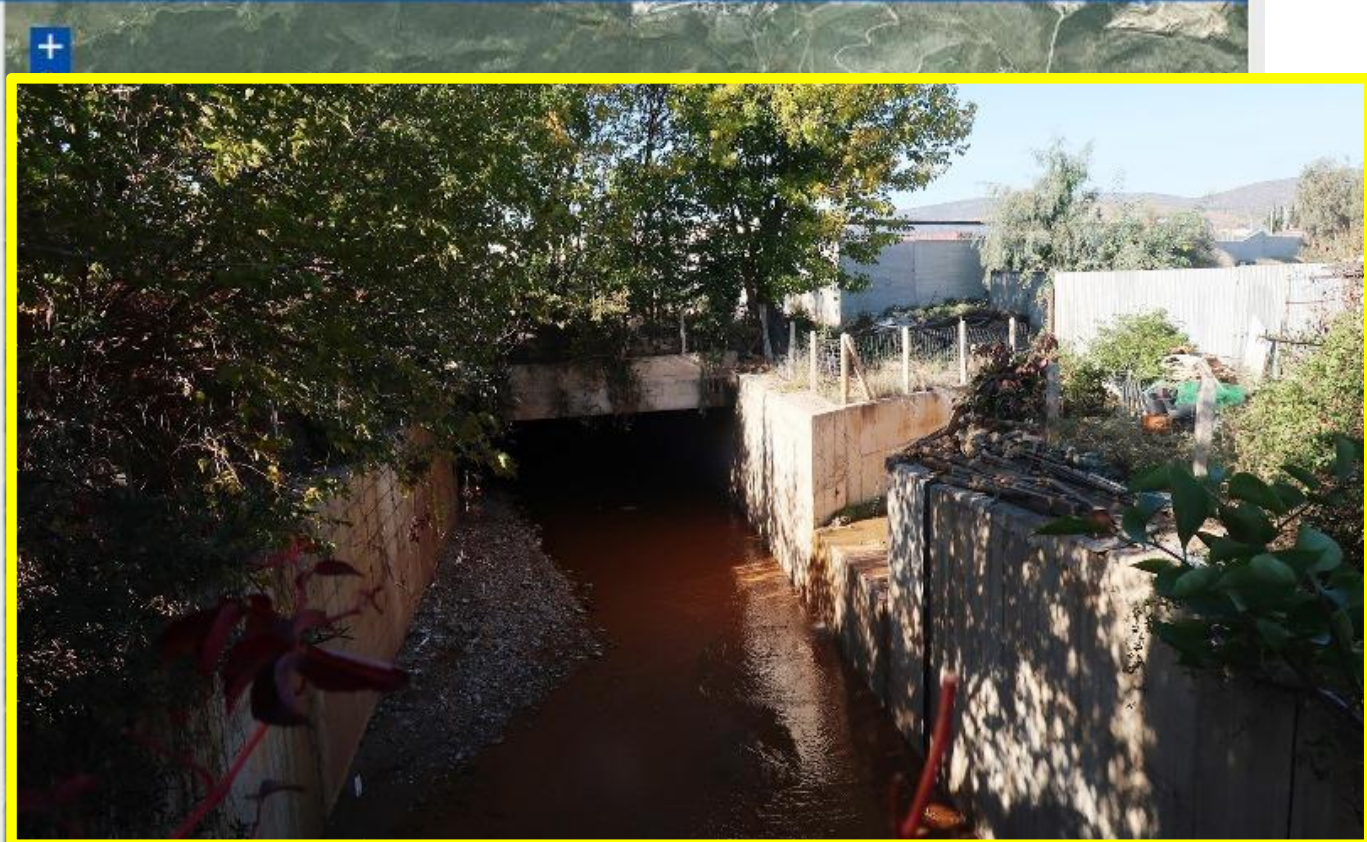
+
Χαρακτηριστικό παράδειγμα 3:
Το έργο συμβολής των διευθετημένων ρεμάτων Σούρες και Μικρό Αικατερίνη ήταν επαρκές (αλλά οριακά).

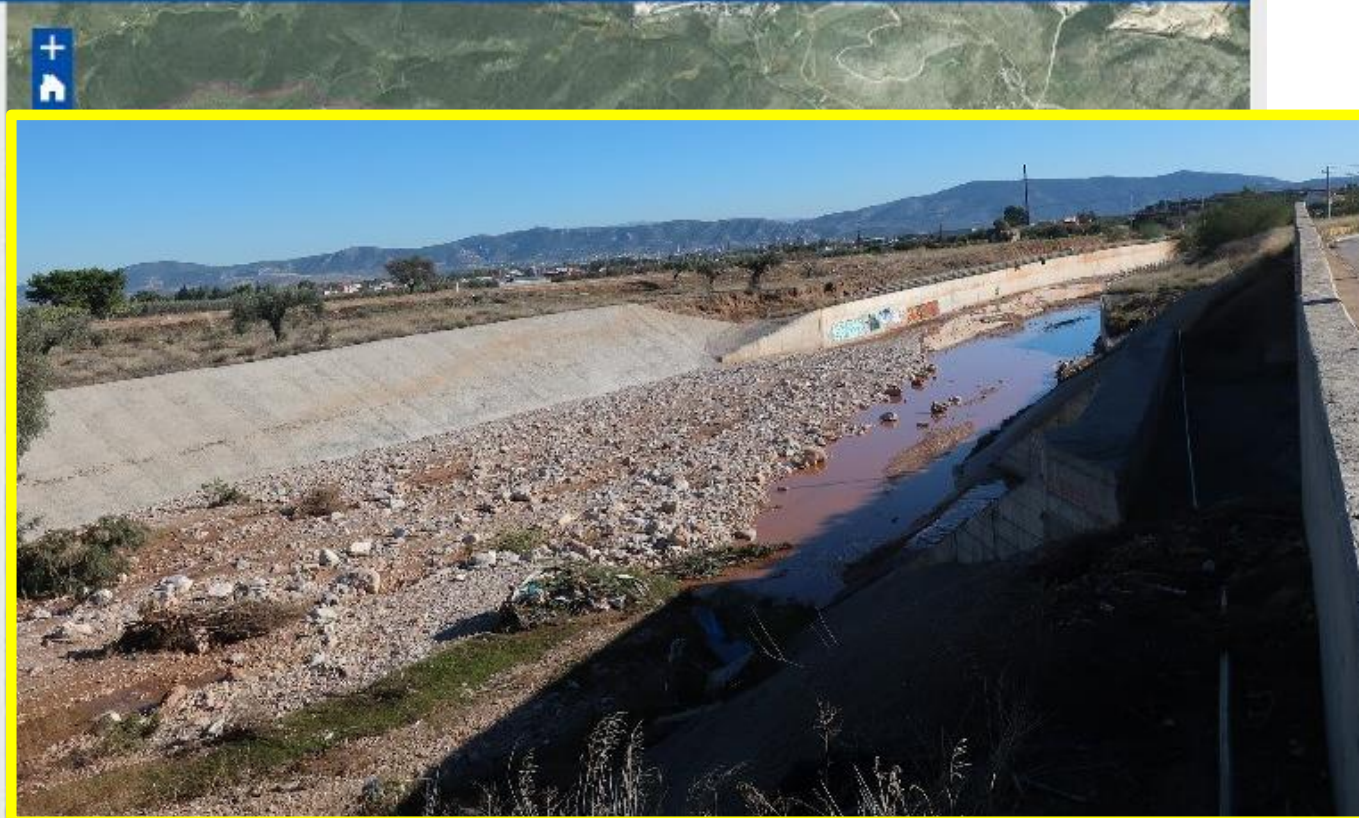
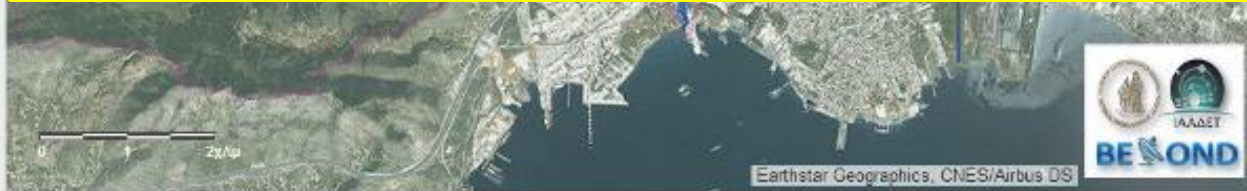
+
Χαρακτηριστικό παράδειγμα 4:
Η εκτροπή των διευθετημένων ρεμάτων Σούρες και Μικρό Αικατερίνη, μετά την συμβολή τους, μέσω κλειστού τεχνικού έργου ορθογωνικής διατομής από σκυρόδεμα και η εκβολή τους στον Σαρανταπόταμο ήταν επαρκής και αποσόβησε την πλημμύρα της Ελευσίνας.

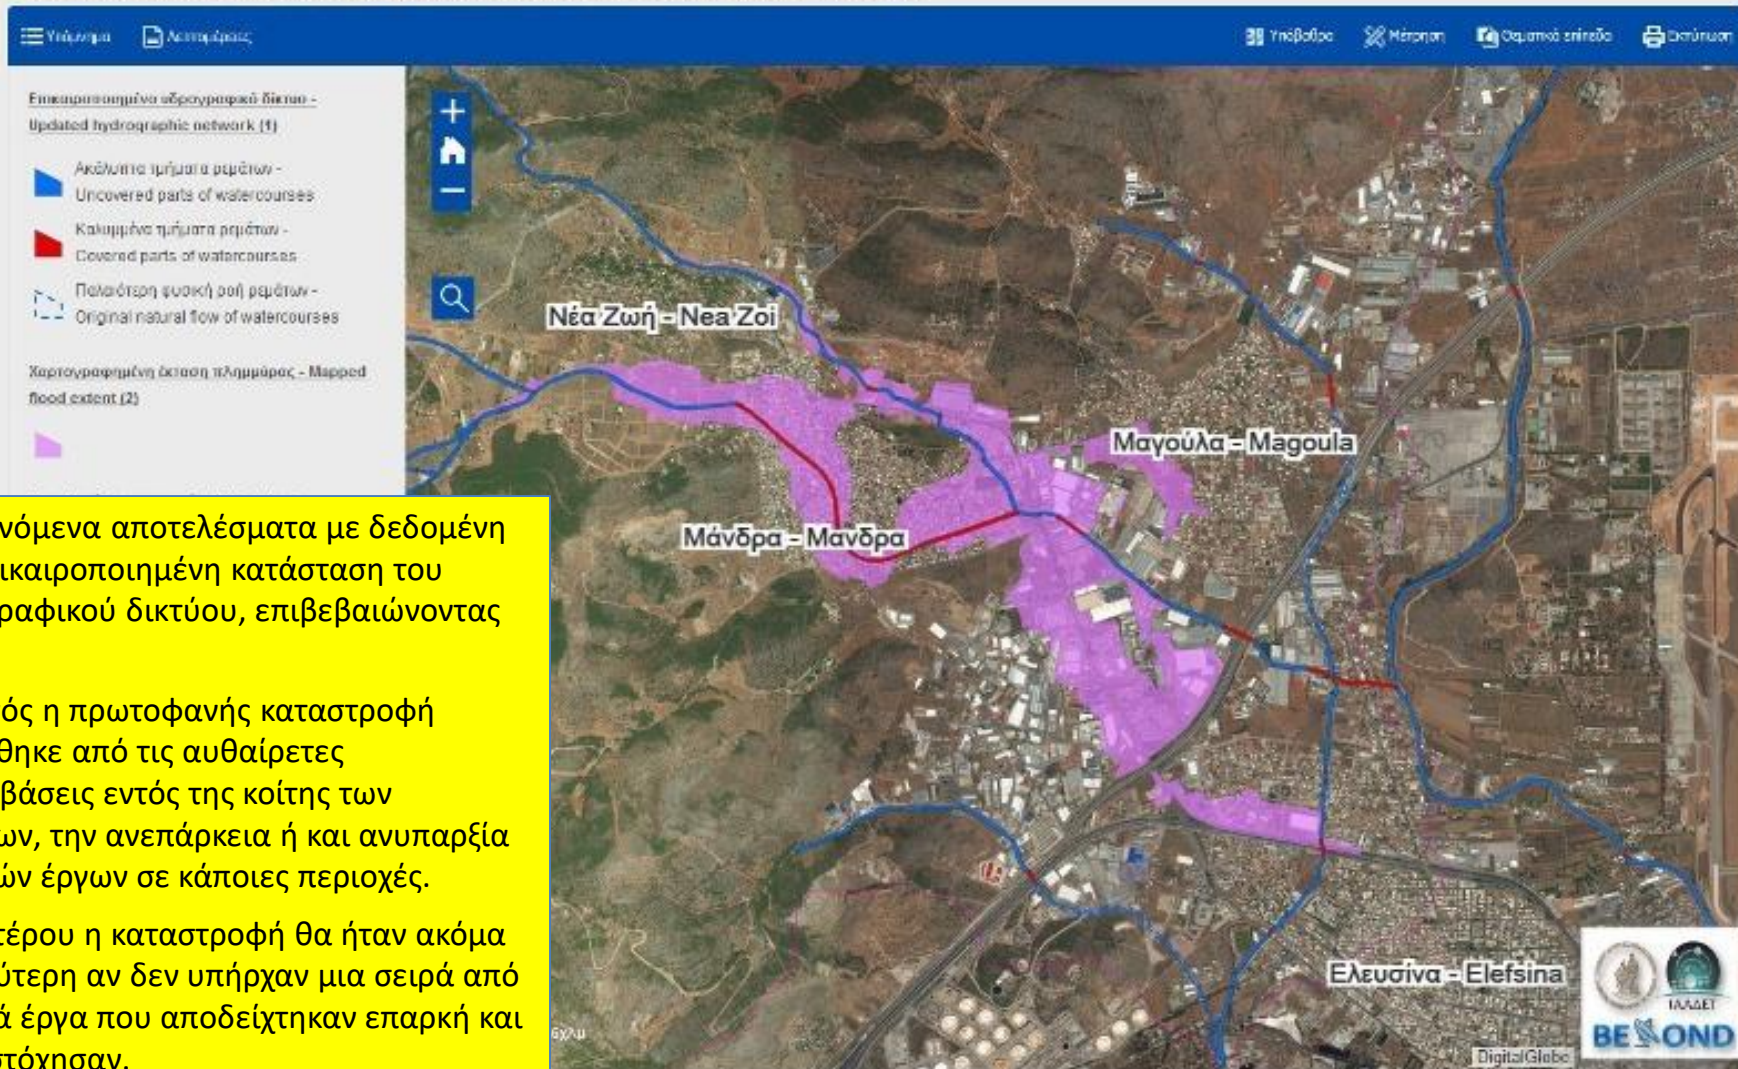
Αναμενόμενα αποτελέσματα με δεδομένη την επικαιροποιημένη κατάσταση του υδρογραφικού δικτύου, επιβεβαιώνοντας ότι:

- Αφενός η πρωτοφανής καταστροφή ευνοήθηκε από τις αυθαίρετες παρεμβάσεις εντός της κοίτης των ρεμάτων, την ανεπάρκεια ή και ανυπαρξία τεχνικών έργων σε κάποιες περιοχές.

+ Αφετέρου η καταστροφή θα ήταν ακόμα μεγαλύτερη αν δεν υπήρχαν μια σειρά από τεχνικά έργα που αποδείχτηκαν επαρκή και δεν αστόχησαν.

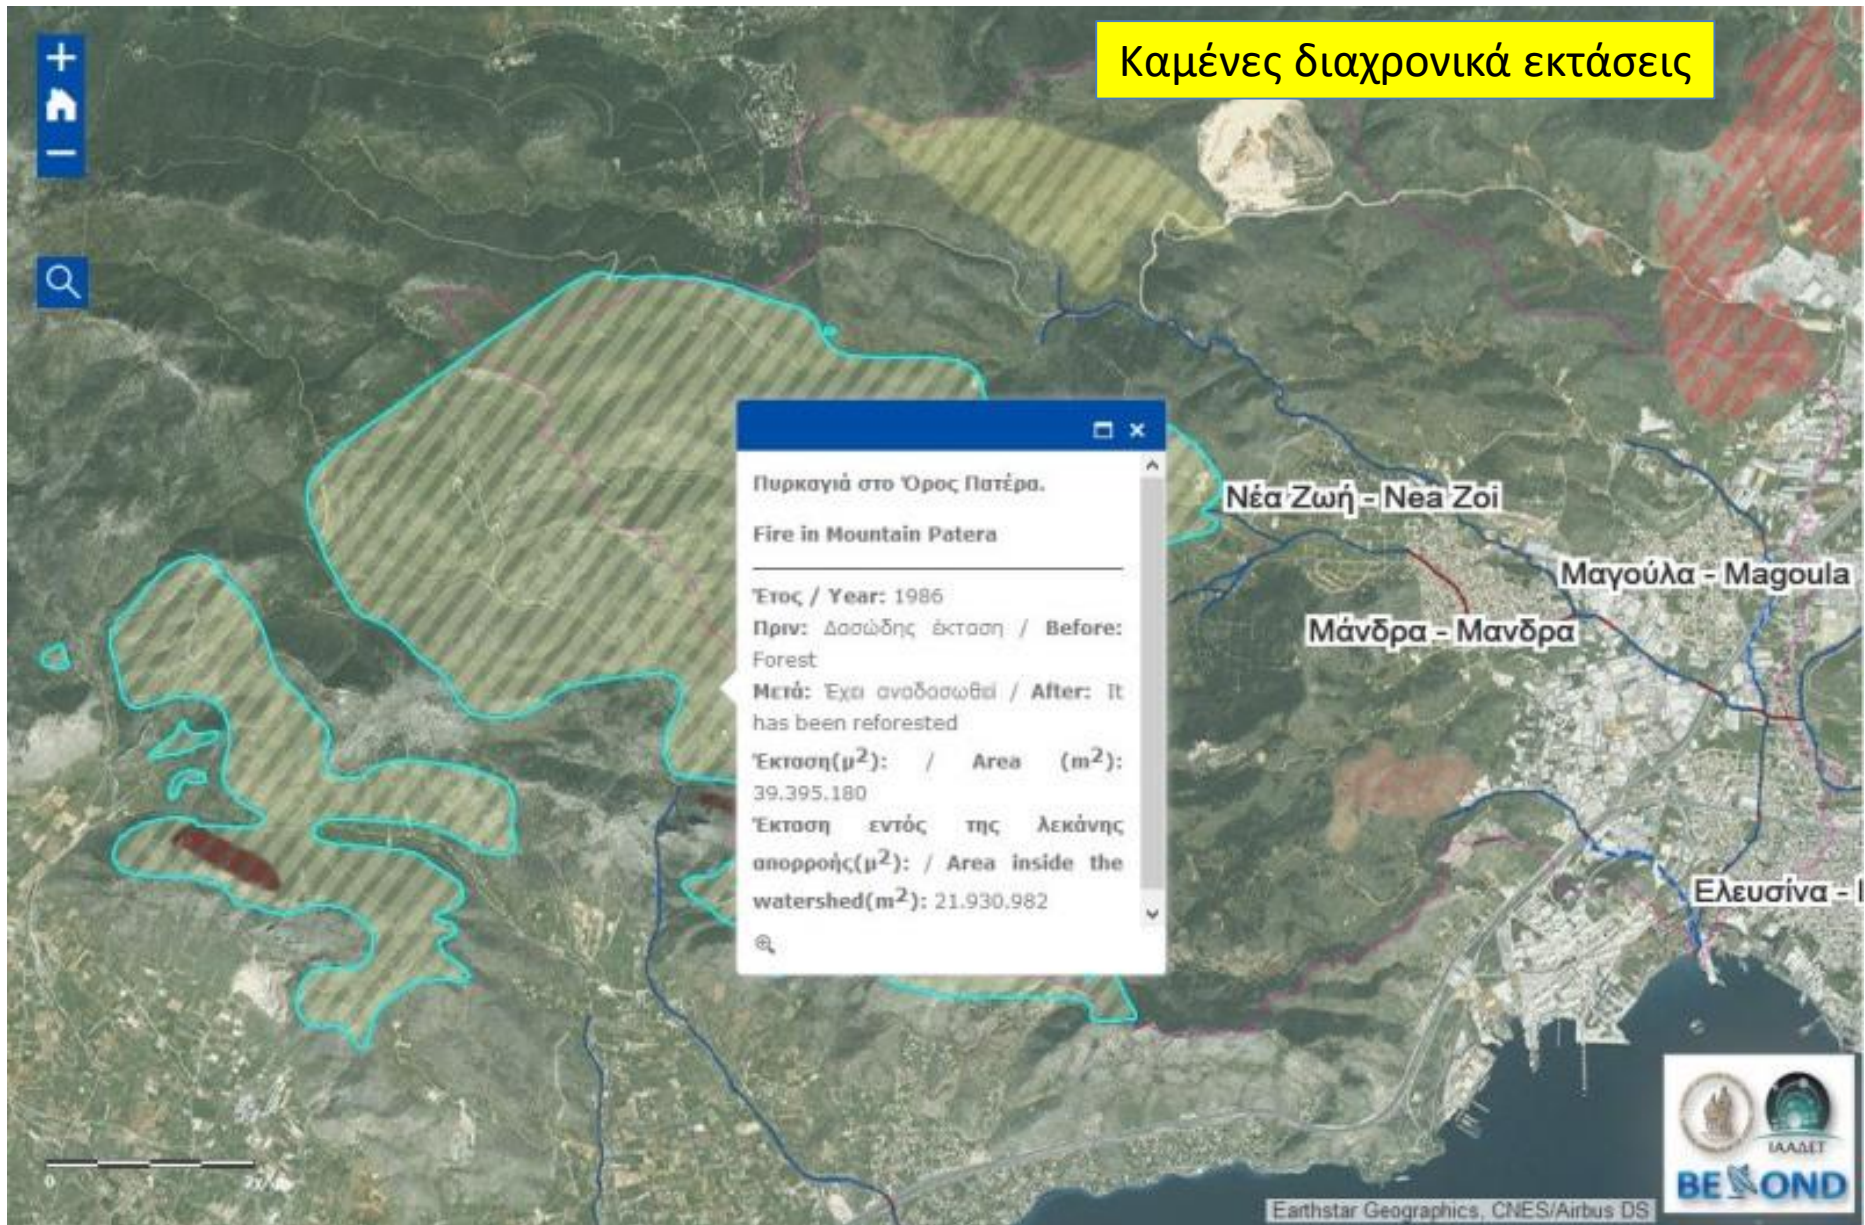
Μικρή η επιρροή των καμένων διαχρονικά εκτάσεων στην πλημμύρα.

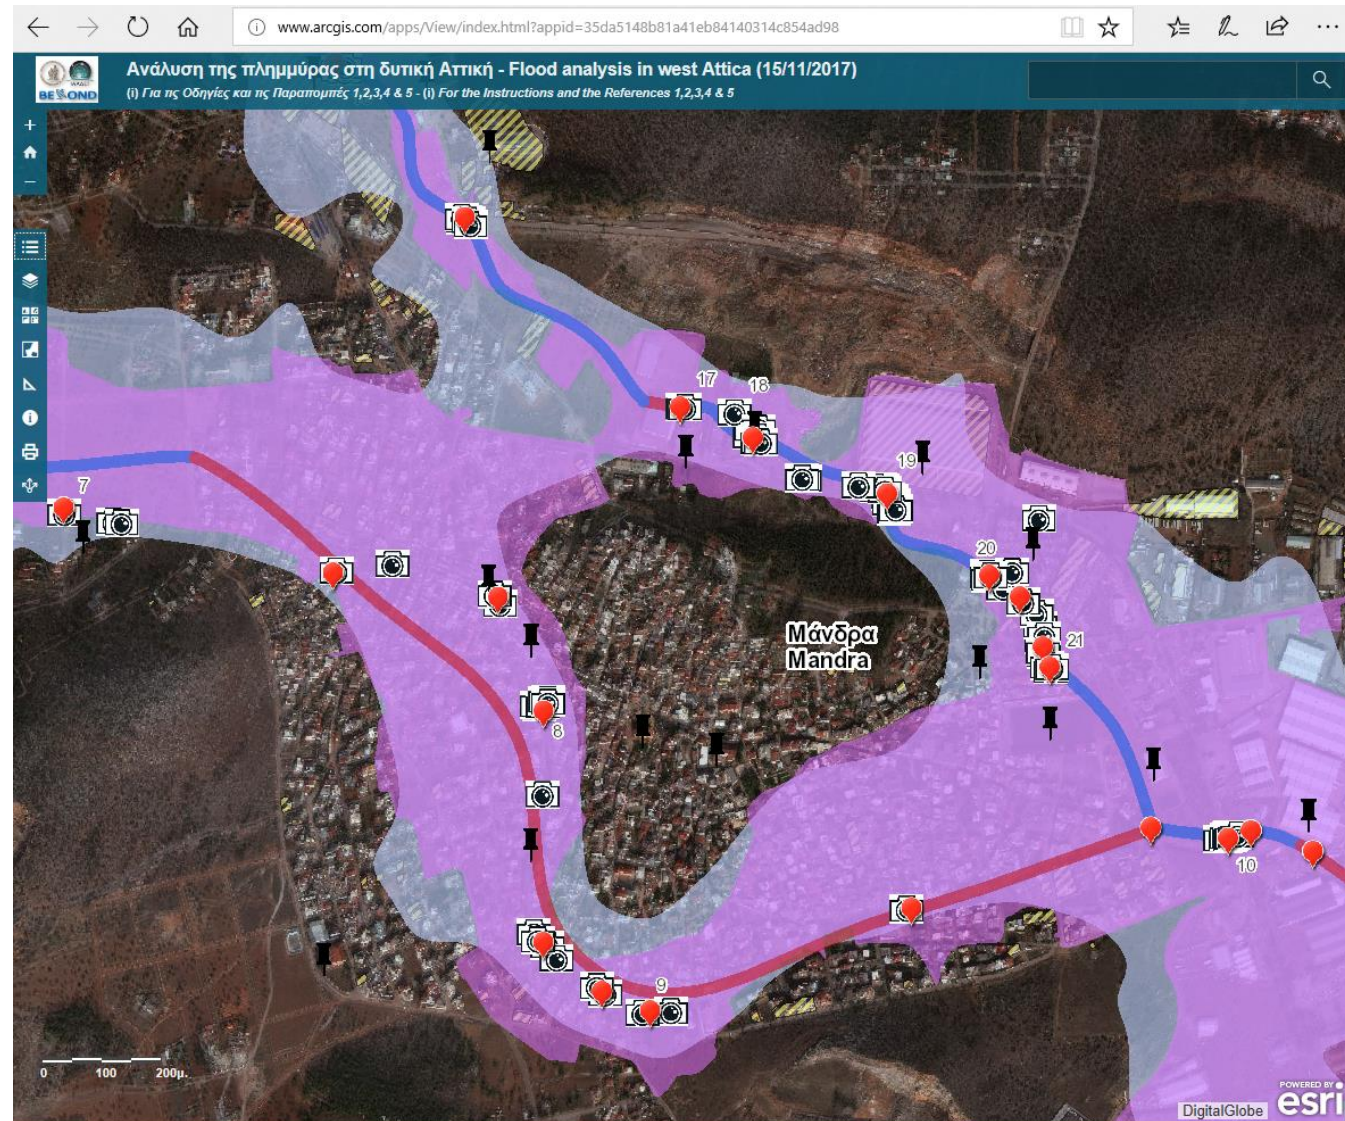
Το αποτέλεσμα του μοντέλου φαίνεται να προσεγγίζει ικανοποιητικά το αποτέλεσμα της χαρτογράφησης με χρήση δορυφορικής τηλεπισκόπησης, και επιπλέον απεικονίζει πλημμυρισμένες ζώνες στις κοίτες των ρεμάτων ανάντη.

Η προσομοίωση επηρεάζεται προφανώς από το επίπεδο ακρίβειας των δεδομένων εισόδου και υπόκειται σε μια σειρά παραδοχών, ωστόσο παρέχει μια πρώτη εικόνα της μέγιστης πλημμυρικής κατάκλυσης, που πλησιάζει εύλογα την πραγματικότητα.
