ΑΝΑΛΥΣΗ ΤΗΣ ΠΛΗΜΜΥΡΑΣ ΤΗΣ 15/11/2017 ΣΤΗ ΔΥΤΙΚΗ ΑΤΤΙΚΗ ΜΕ ΑΞΙΟΠΟΙΗΣΗ ΔΟΡΥΦΟΡΙΚΗΣ ΤΗΛΕΠΙΣΚΟΠΗΣΗΣ

Δρ. Χαράλαμπος (Χάρης) Κοντοές

**Ανάλυση της πλημμύρας στη δυτική Αττική στις 15/11/2017
Analysis of the flood in west Attica on 15/11/2017**

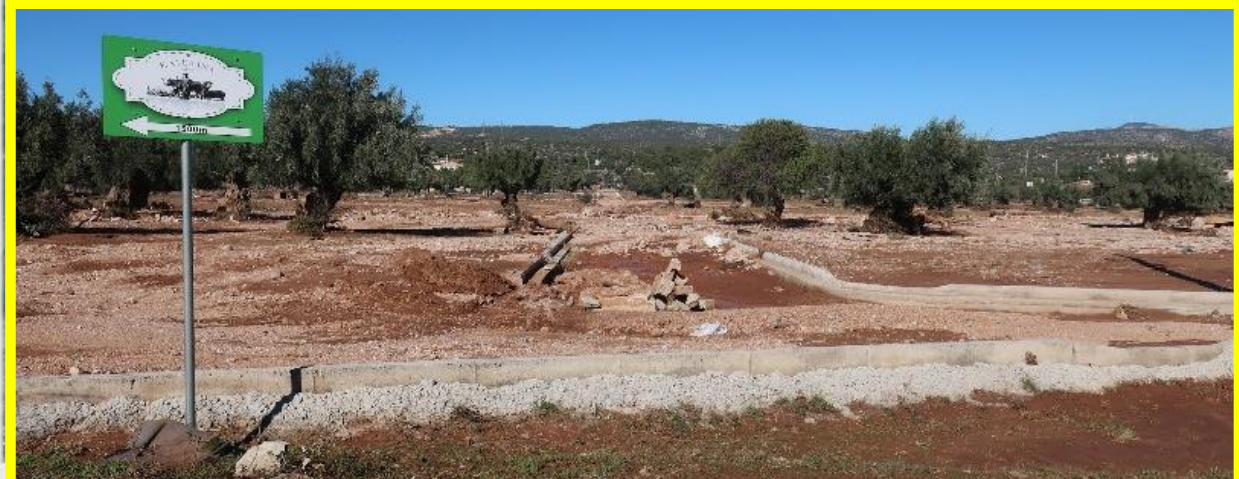
Χαρακτηριστικό παράδειγμα 1:

Η αστική περιοχή της Μάνδρας είναι χτισμένη μέσα στη φυσική ροή του ρέματος Αγίας Αικατερίνης / Κατημίδη χωρίς να υπάρχει διευθέτηση της κοίτης ή οποιαδήποτε αντιπλημμυρικά έργα στην περιοχή αυτή (π.χ. εκτροπή) και με φραγμένο τον υπόγειο αγωγό της οδού Κοροπούλη.

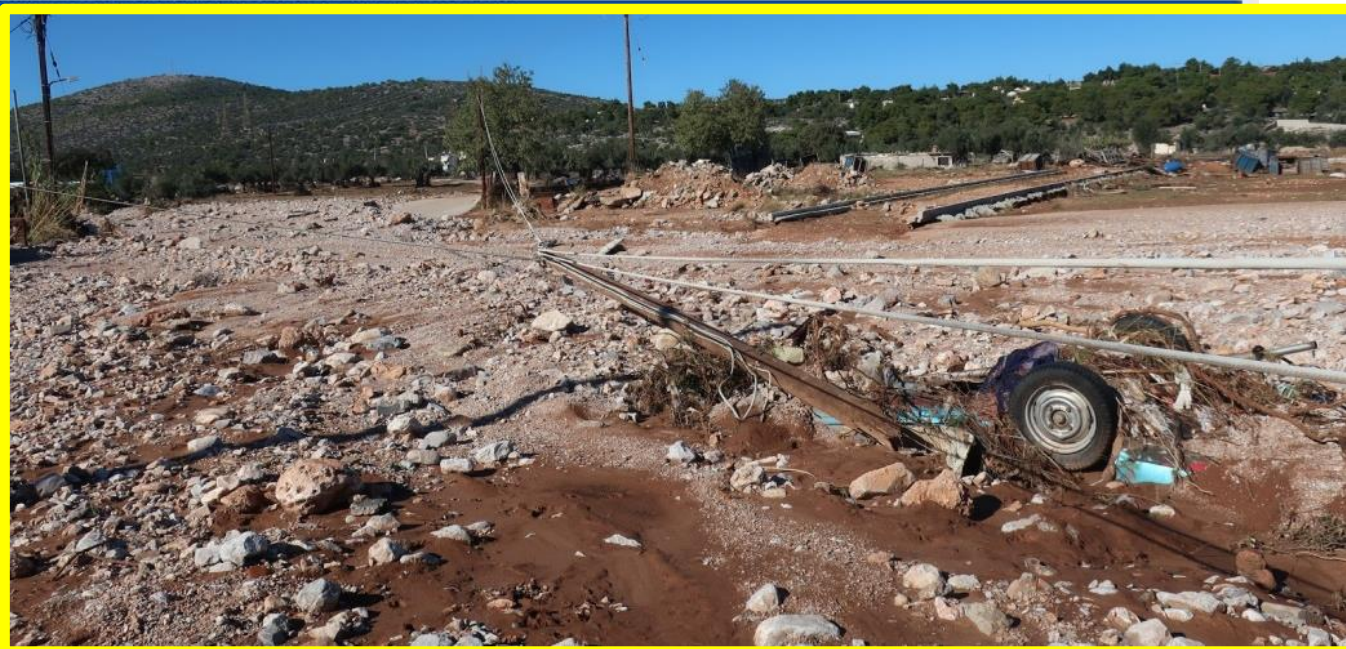
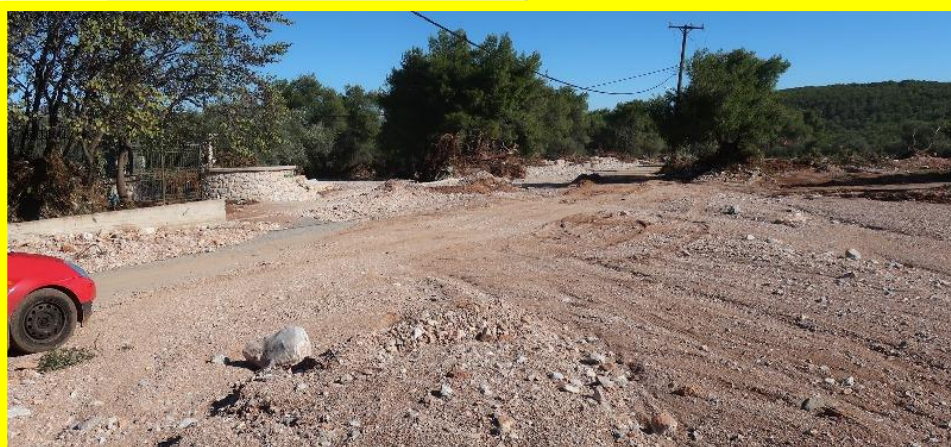
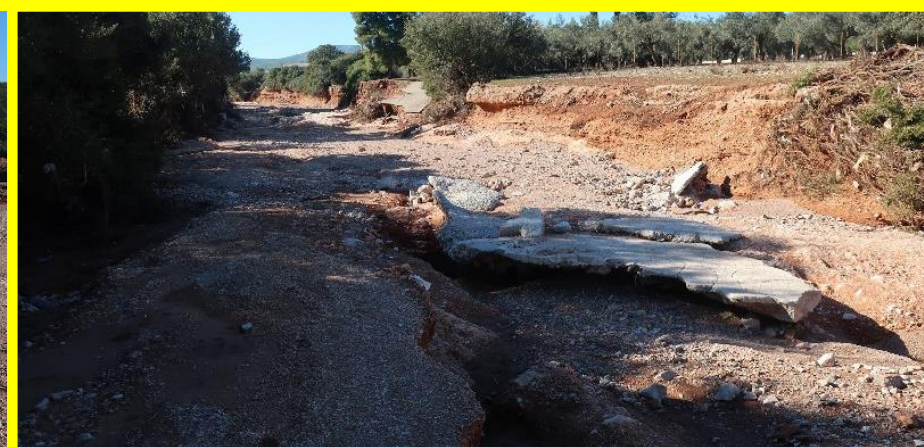
Χαρακτηριστικό παράδειγμα 3:
Υπάρχουν ασφαλτοστρωμένοι δρόμοι στα δυτικά και στα βόρεια της αστικής περιοχής της Μάνδρας που διασχίζουν τα ρέματα χωρίς καμία διευθέτηση κοίτης ή τεχνικό έργο (π.χ. οχετός, γέφυρα).

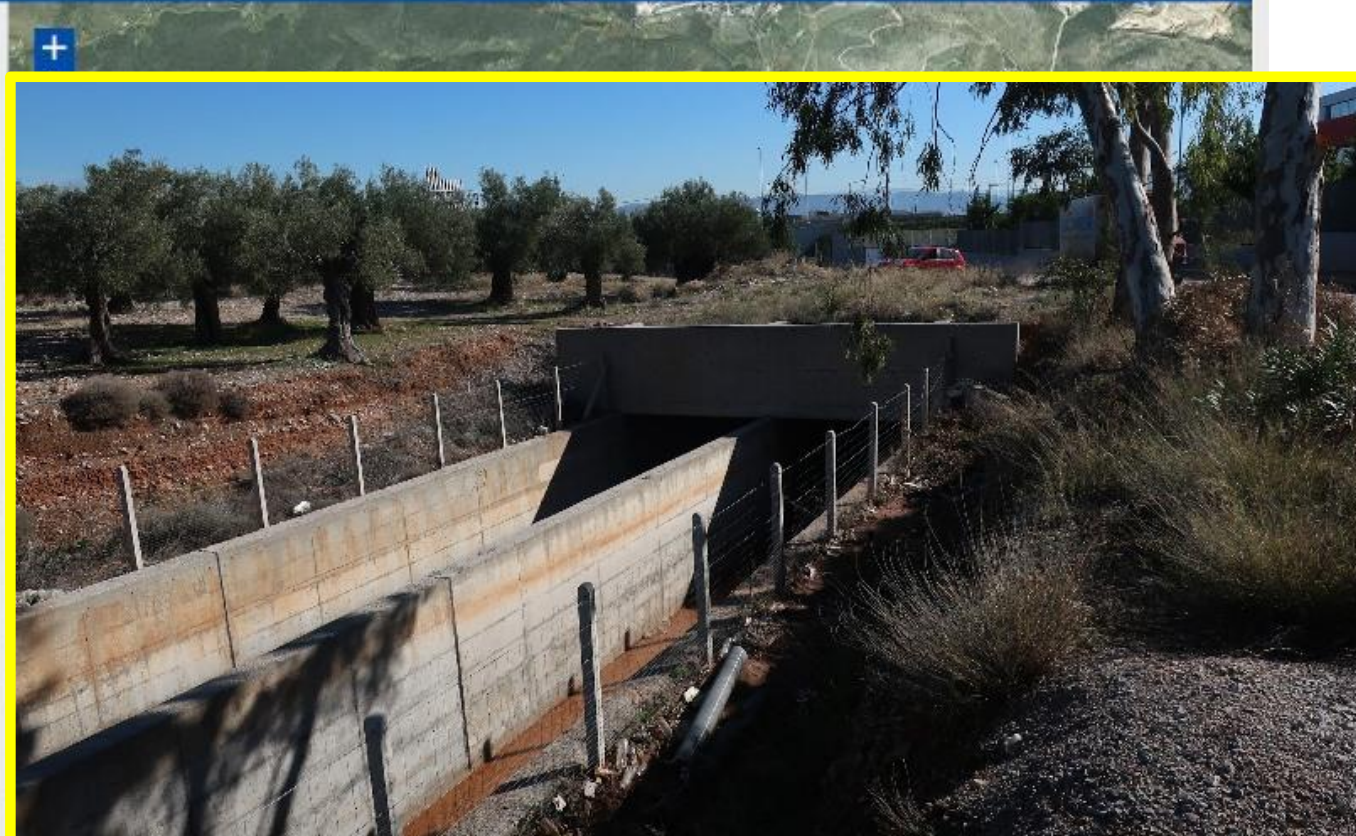
+
Χαρακτηριστικό παράδειγμα 1:
Η διεύθυνση του ρέματος Σούρες με δίδυμο ανοιχτό κανάλι ορθογωνικής διατομής από σκυρόδεμα, ανατολικά της Εθνικής Οδού Ελευσίνας-Θηβών, στη βιομηχανική περιοχή, ήταν γενικά επαρκής.

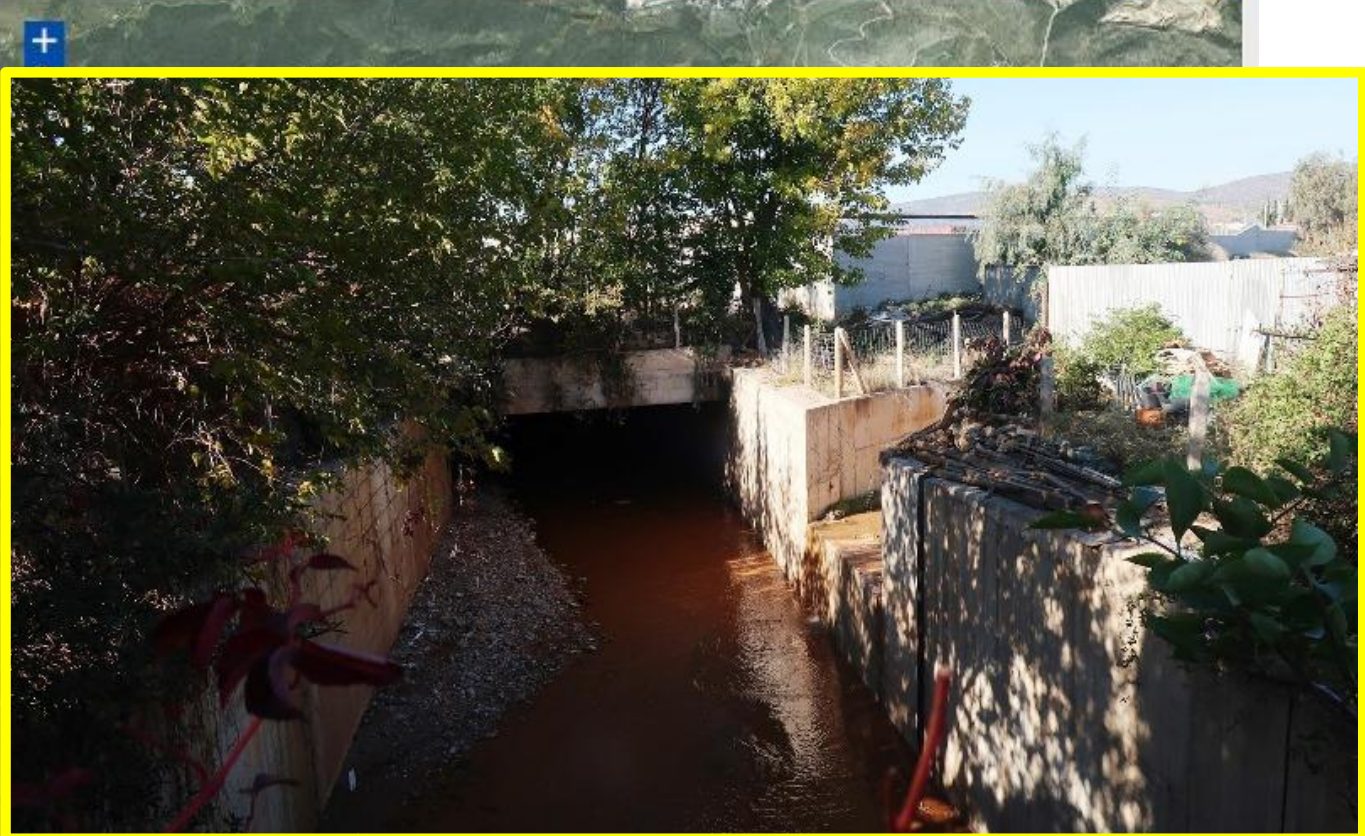
+
Χαρακτηριστικό παράδειγμα 3:
Το έργο συμβολής των διευθετημένων ρεμάτων Σούρες και Μικρό Αικατερίνη ήταν επαρκές (αλλά οριακά).

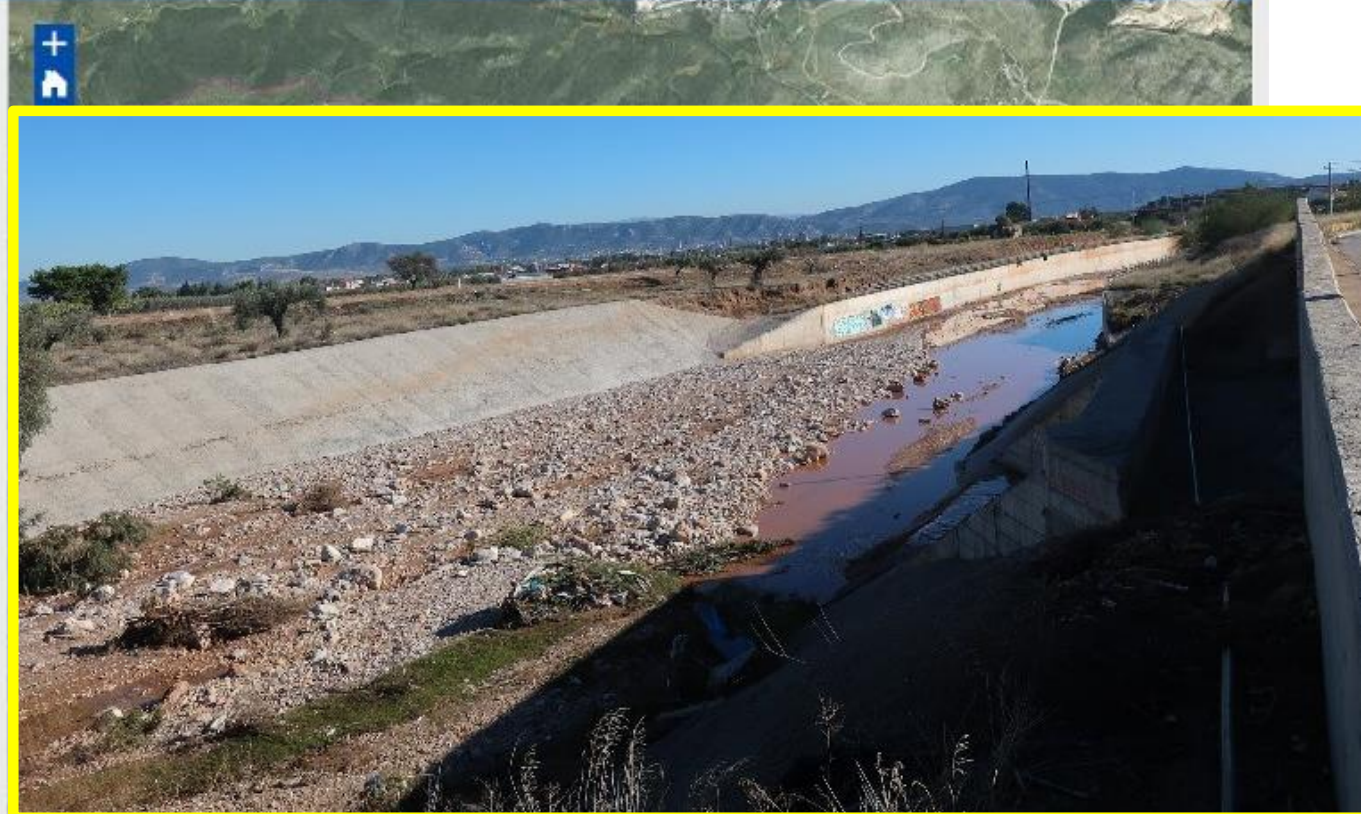
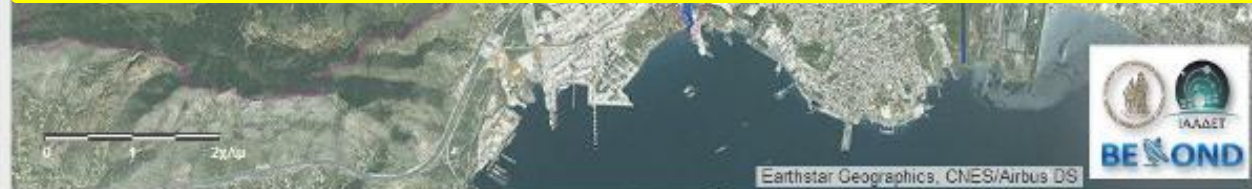
+
Χαρακτηριστικό παράδειγμα 4:
Η εκτροπή των διευθετημένων ρεμάτων Σούρες και Μικρό Αικατερίνη, μετά την συμβολή τους, μέσω κλειστού τεχνικού έργου ορθογωνικής διατομής από σκυρόδεμα και η εκβολή τους στον Σαρανταπόταμο ήταν επαρκής και αποσόβησε την πλημμύρα της Ελευσίνας.
