ΠΑΡΑΚΟΛΟΥΘΗΣΗ ΚΑΙ ΑΝΑΛΥΣΗ ΤΩΝ ΠΛΗΜΜΥΡΩΝ ΜΕ ΑΞΙΟΠΟΙΗΣΗ ΔΟΡΥΦΟΡΙΚΗΣ ΤΗΛΕΠΙΣΚΟΠΗΣΗΣ

Δρ. Χάρης Κοντοές

ΑΝΑΛΥΣΗ ΤΗΣ ΠΛΗΜΜΥΡΑΣ ΤΗΣ 15/11/2017
ΣΤΗ ΔΥΤΙΚΗ ΑΤΤΙΚΗ ΜΕ ΑΞΙΟΠΟΙΗΣΗ
ΔΟΡΥΦΟΡΙΚΗΣ ΤΗΛΕΠΙΣΚΟΠΗΣΗΣ

**Ανάλυση της πλημμύρας στη δυτική Αττική στις 15/11/2017
Analysis of the flood in west Attica on 15/11/2017**

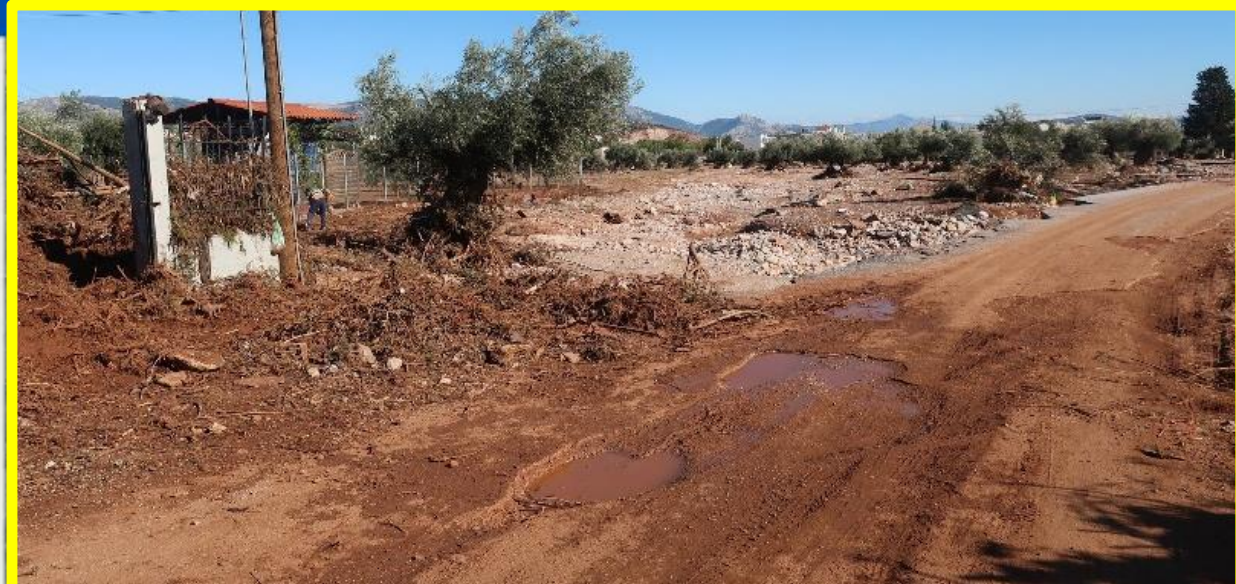
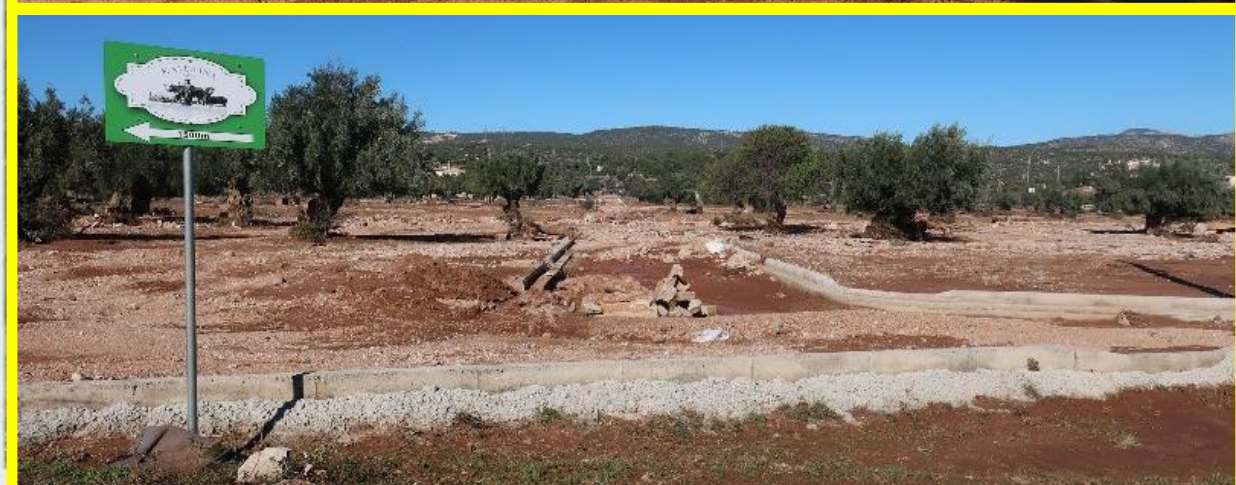
Χαρακτηριστικό παράδειγμα 1:

Η αστική περιοχή της Μάνδρας είναι χτισμένη μέσα στη φυσική ροή του ρέματος Αγίας Αικατερίνης / Κασημίδα χωρίς να υπάρχει διευθέτηση της κοίτης ή οποιαδήποτε αντιπλημμυρικά έργα στην περιοχή αυτή (π.χ. εκτροπή) και με φραγμένο τον υπόγειο αγωγό της οδού Κοροπούλη.

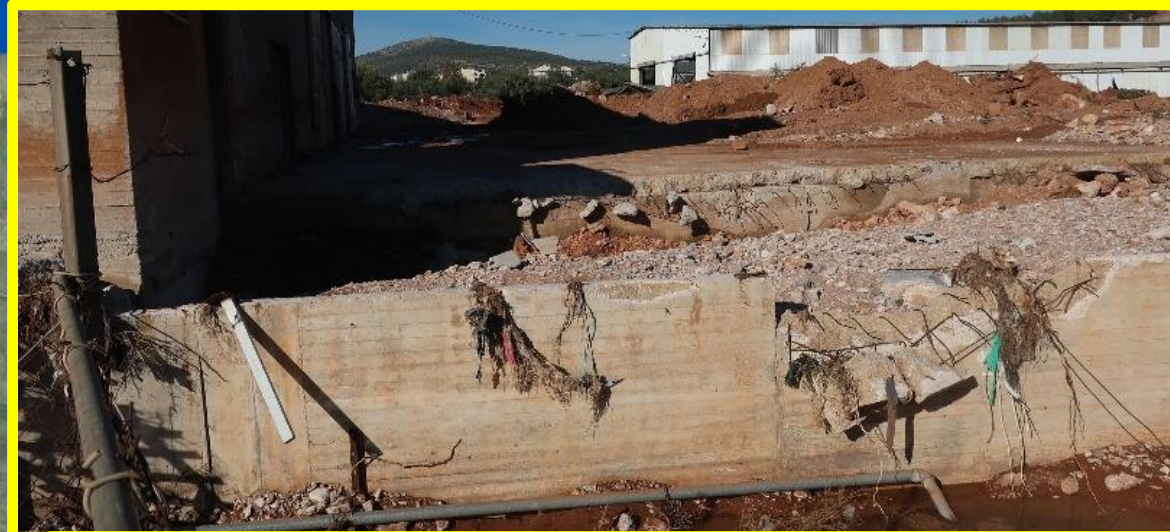
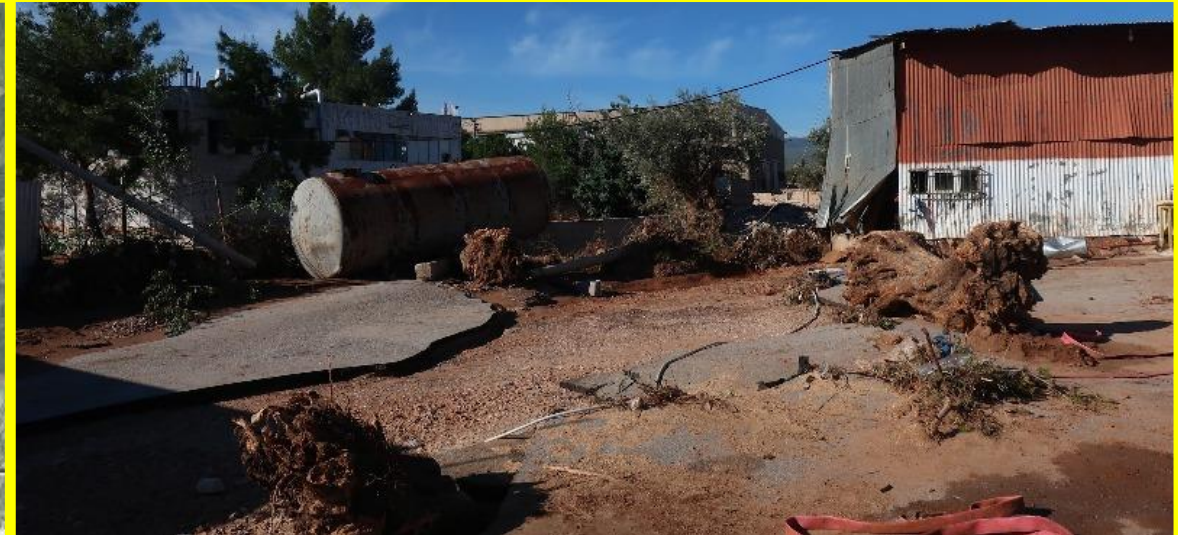
Χαρακτηριστικό παράδειγμα 2:

Η φυσική ροή του ρέματος Σούρες παρεμποδίζεται σε διάφορα σημεία από ιδιωτικές (π.χ. Δ. Βακόντιος ΑΕΒΕ) αλλά και δημοτικές εγκαταστάσεις (εργοτάξιο Δήμου Μάνδρας).

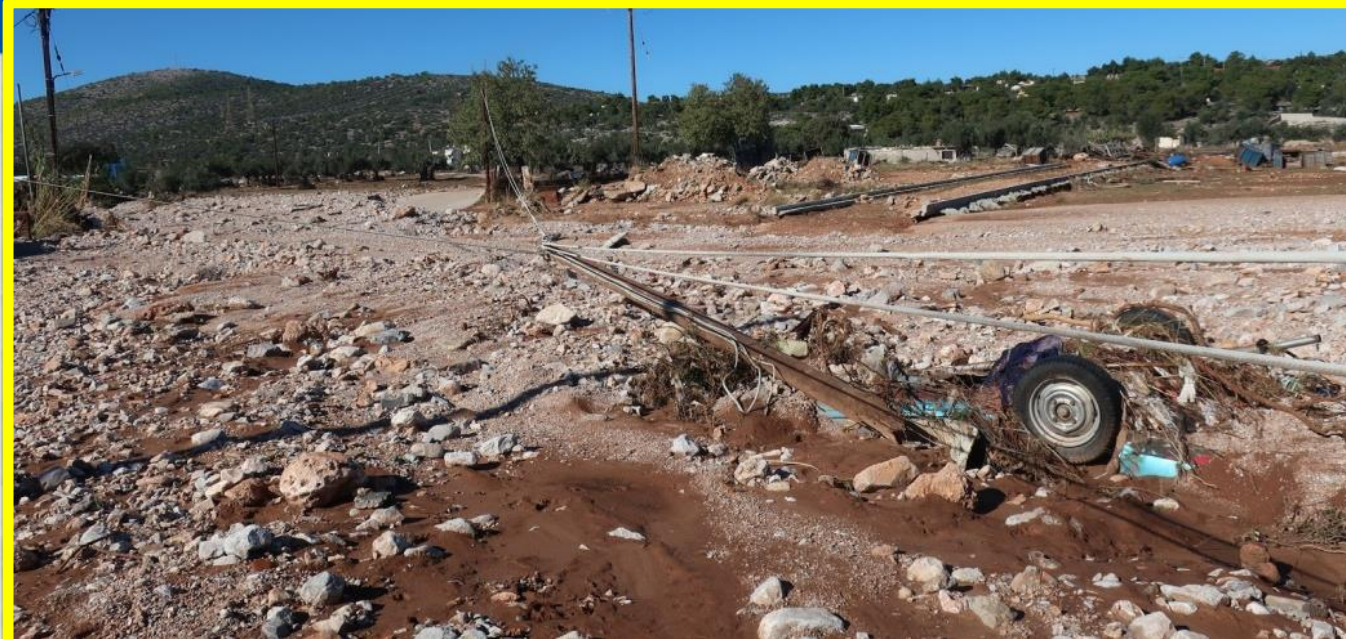
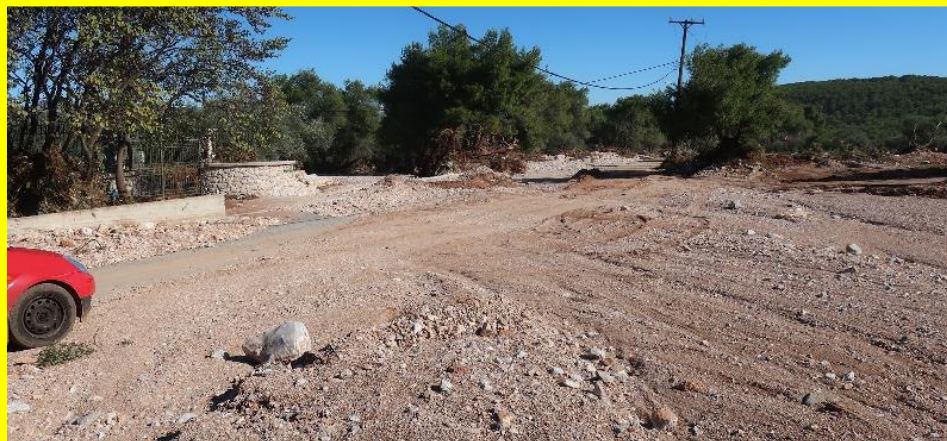
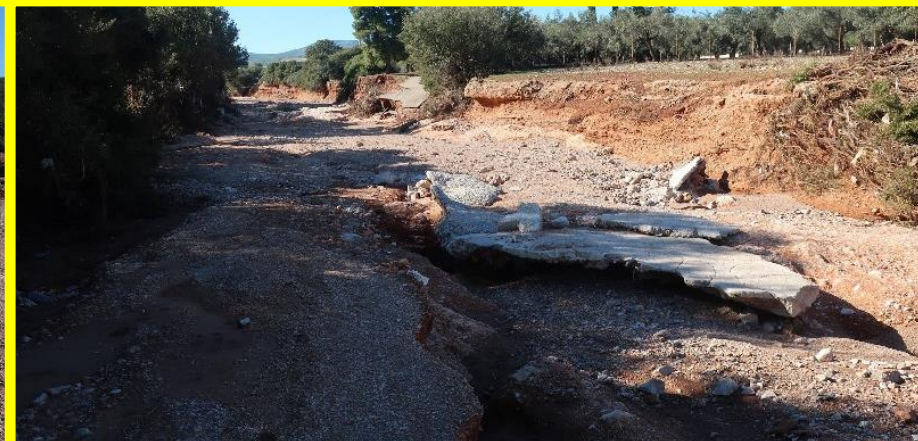
Χαρακτηριστικό παράδειγμα 3:

Υπάρχουν ασφαλτοστρωμένοι δρόμοι στα δυτικά και στα βόρεια της αστικής περιοχής της Μάνδρας που διασχίζουν τα ρέματα χωρίς καμία διευθέτηση κοίτης ή τεχνικό έργο (π.χ. οχετός, γέφυρα).

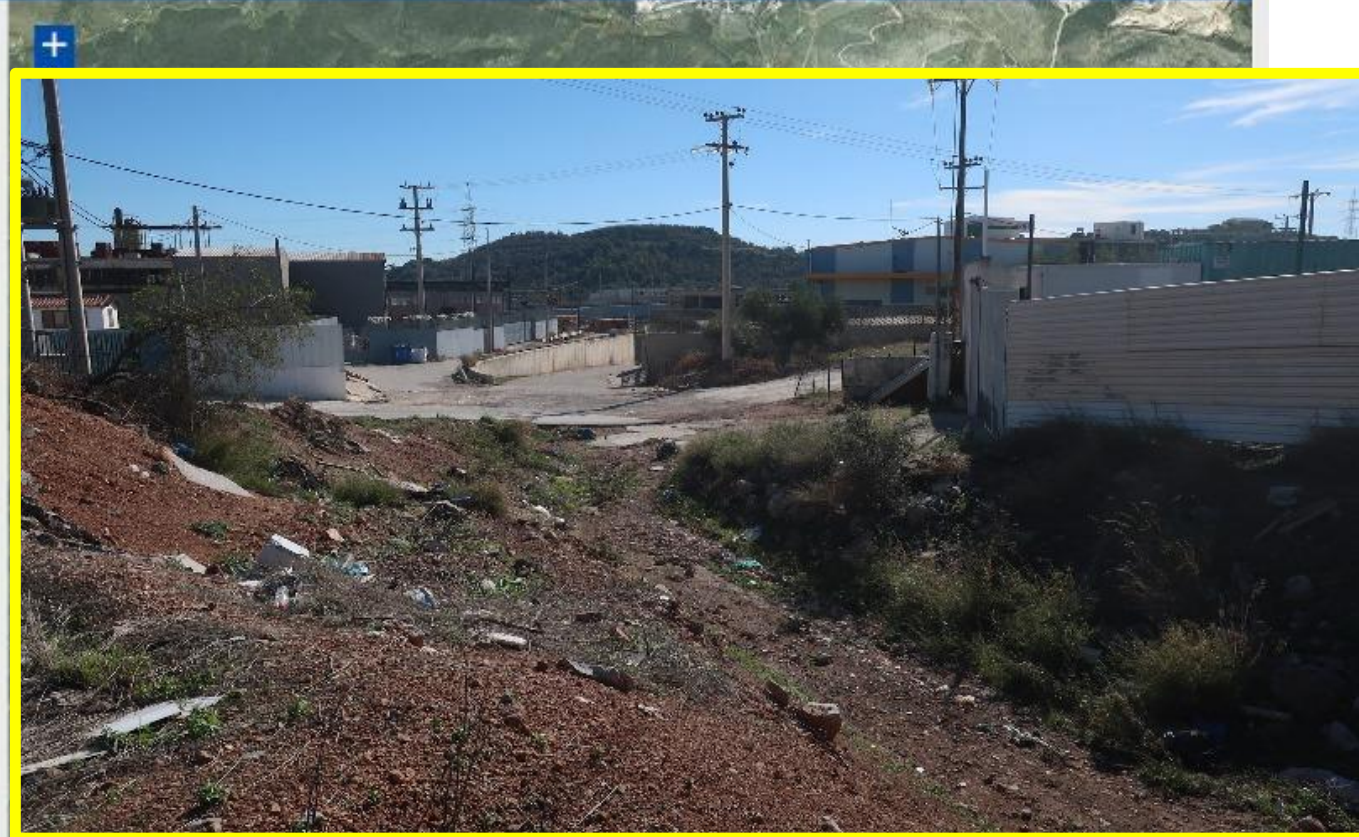
Χαρακτηριστικό παράδειγμα 4:

Το μη διευθετημένο ρέμα Λούτσας συνεχίζει ως δρόμος κάτω από την συμβολή Αττικής οδού και Ολυμπίας οδού, νότια της βιομηχανικής περιοχής της Μάνδρας.

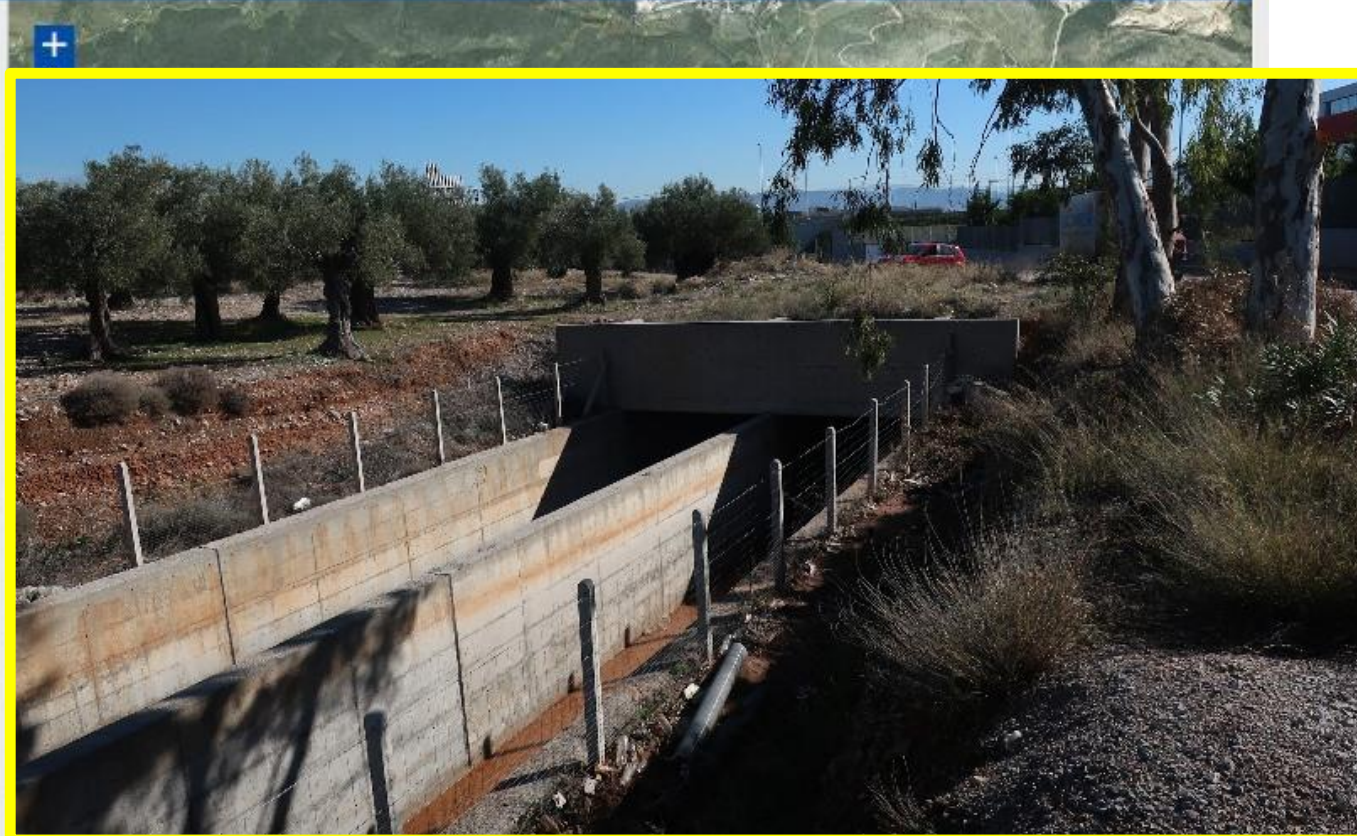
+
Χαρακτηριστικό παράδειγμα 1:
Η διεύθυνση του ρέματος Σούρες με δίδυμο ανοιχτό κανάλι ορθογωνικής διατομής από σκυρόδεμα, ανατολικά της Εθνικής Οδού Ελευσίνιας-Θηβών, στη βιομηχανική περιοχή, ήταν γενικά επαρκής.

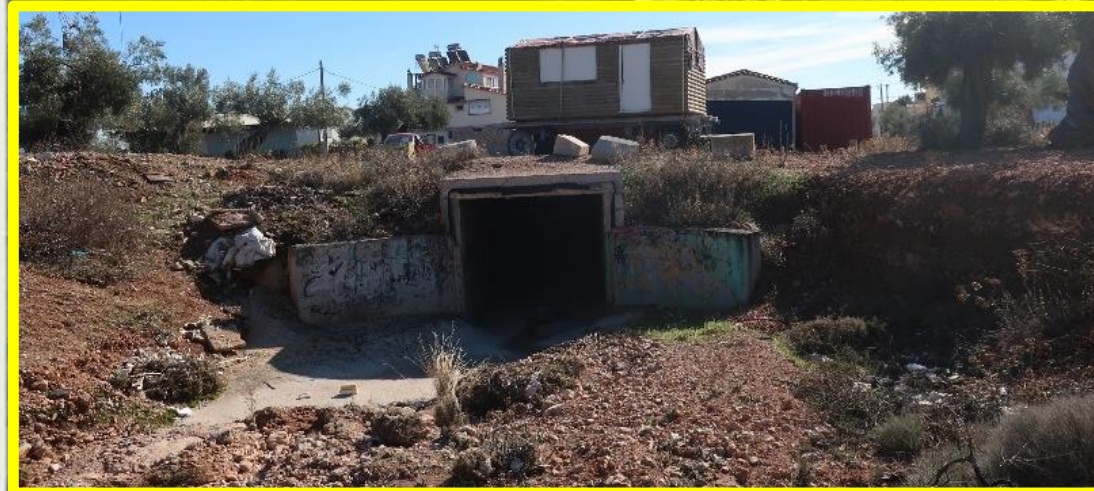
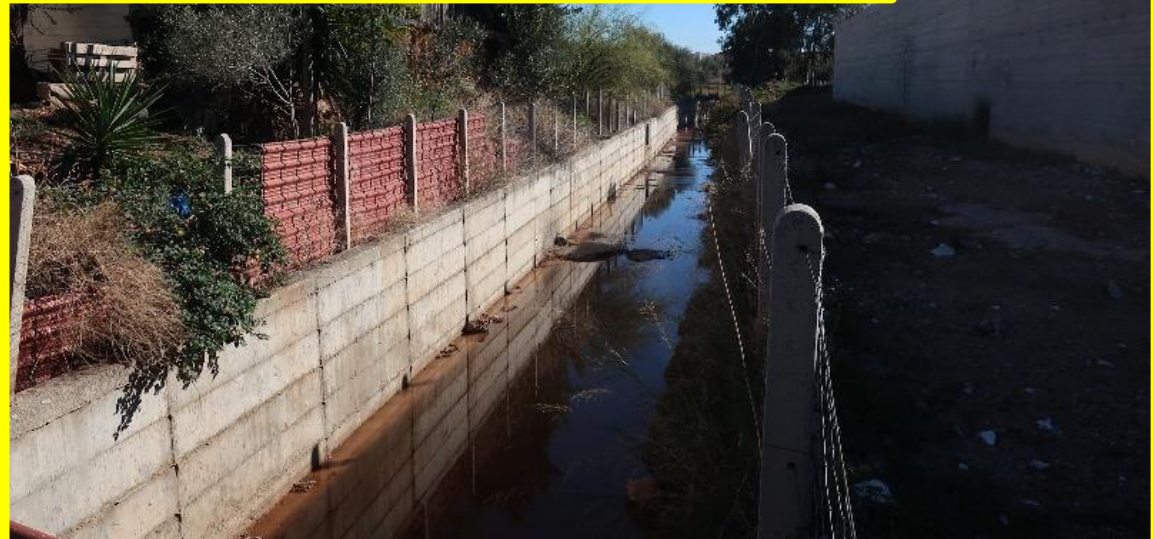
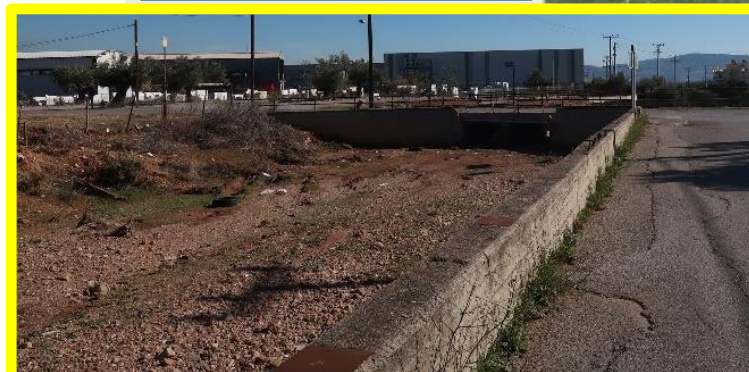
+
Χαρακτηριστικό παράδειγμα 2:
Τα τεχνικά έργα στην κοίτη του ρέματος Μικρό Αικατερίνη βόρεια και ανατολικά της αστικής περιοχής της Μαγούλας ήταν επαρκή, καθώς και ο εγκιβωτισμός του σε κλειστό οχετό ορθογωνικής διατομής από σκυρόδεμα, ανάντη της Αττικής Οδού.

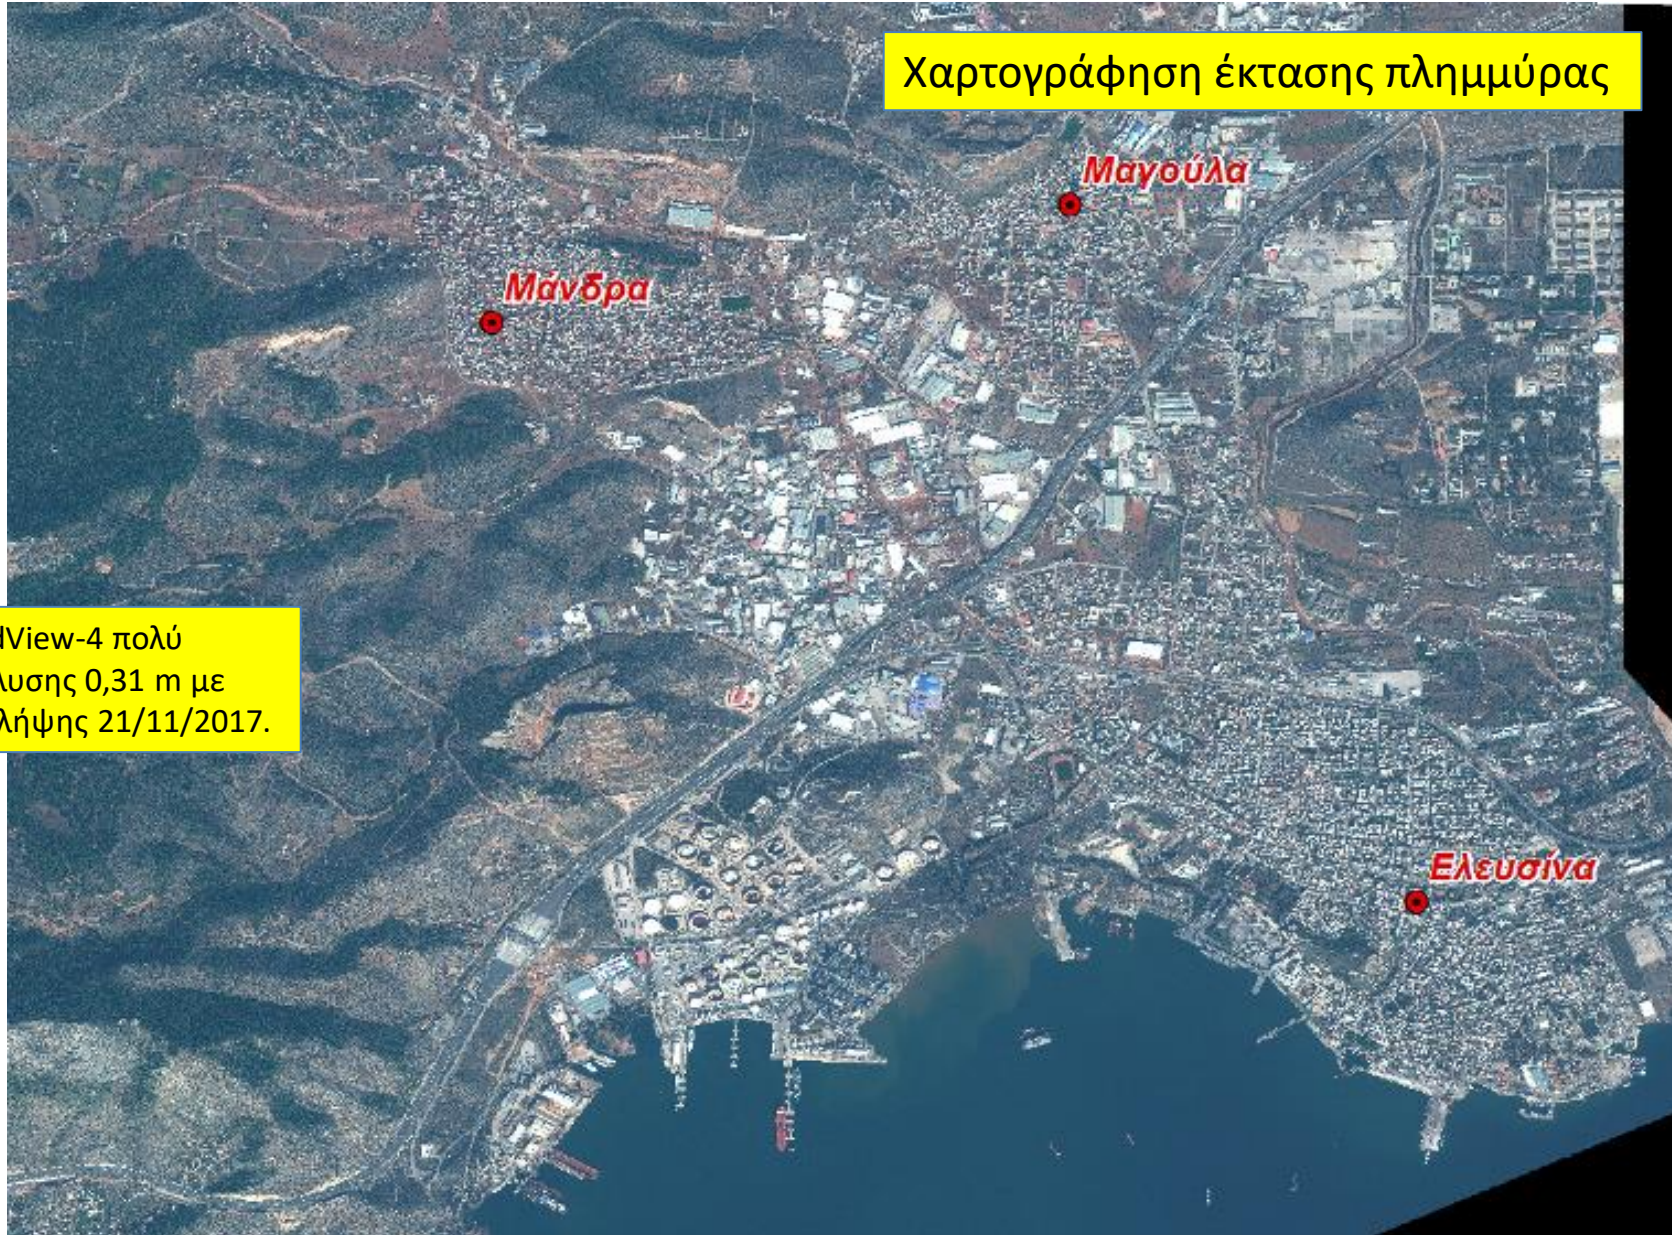
Εικόνα WorldView-4 πολύ
υψηλής ανάλυσης 0,31 m με
ημερομηνία λήψης 21/11/2017.

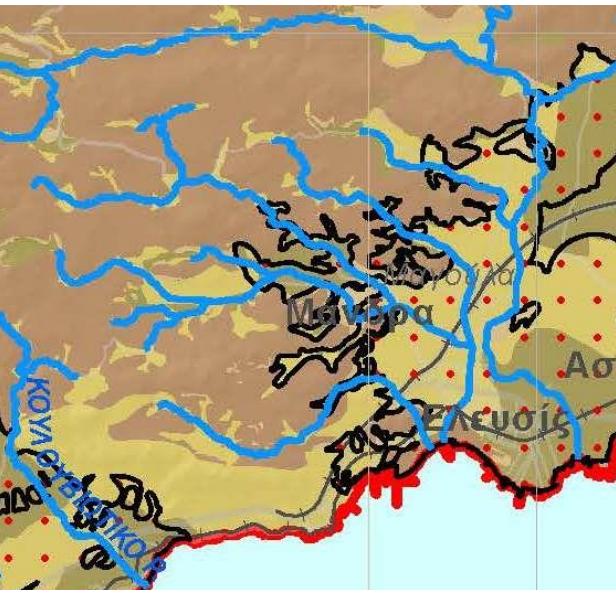
Εδαφολογικός χάρτης.
