## Η συμβολή της διαστημικής τεχνολογίας του Επιχειρησιακού Κέντρου BEYOND/ΕΑΑ στη διαχείριση των καταστροφών στη Μάνδρα και στο Μάτι

**Δρ. Χάρης Κοντοές**

**Συμβολή των  
Ερευνητικών Κέντρων  
στην αντιμετώπιση  
των φυσικών  
καταστροφών**

**29.11.2019**

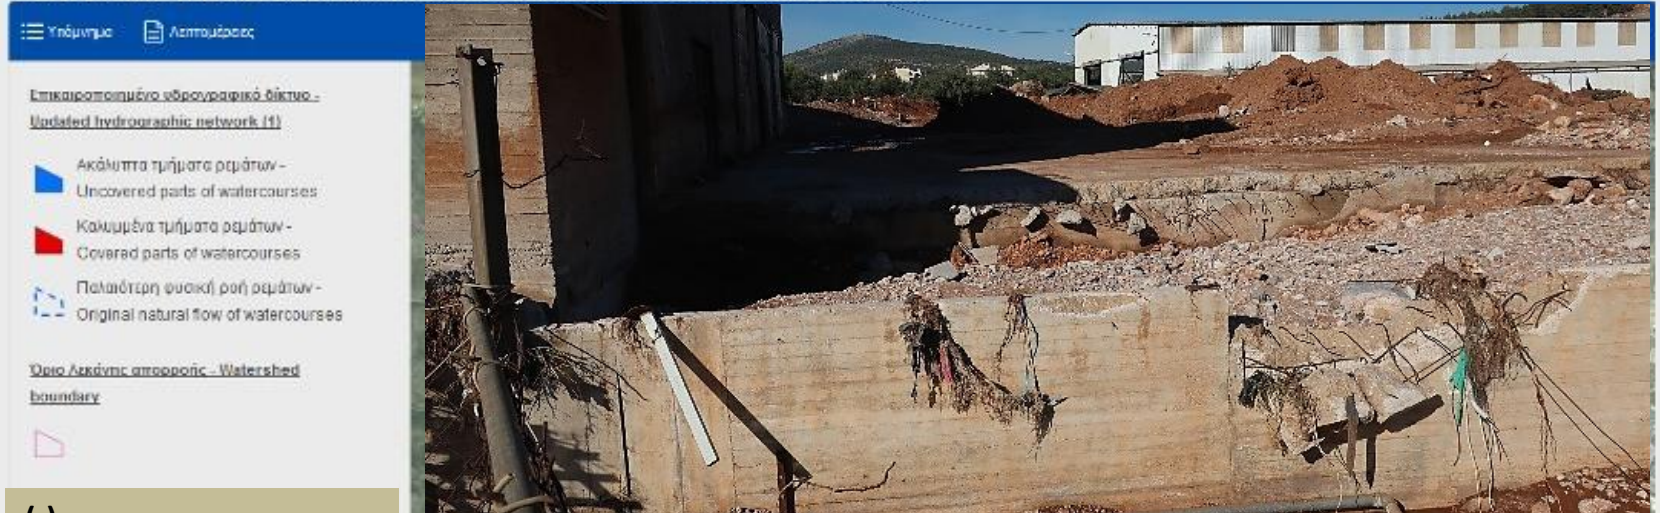
(-)  
**Χαρακτηριστικό παράδειγμα 1:**  
Η φυσική ροή του ρέματος Σούρες παρεμποδίζεται σε διάφορα σημεία από ιδιωτικές (π.χ. Δ. Βακόντιος ΑΕΒΕ) αλλά και δημοτικές εγκαταστάσεις (εργοτάξιο Δήμου Μάνδρας).

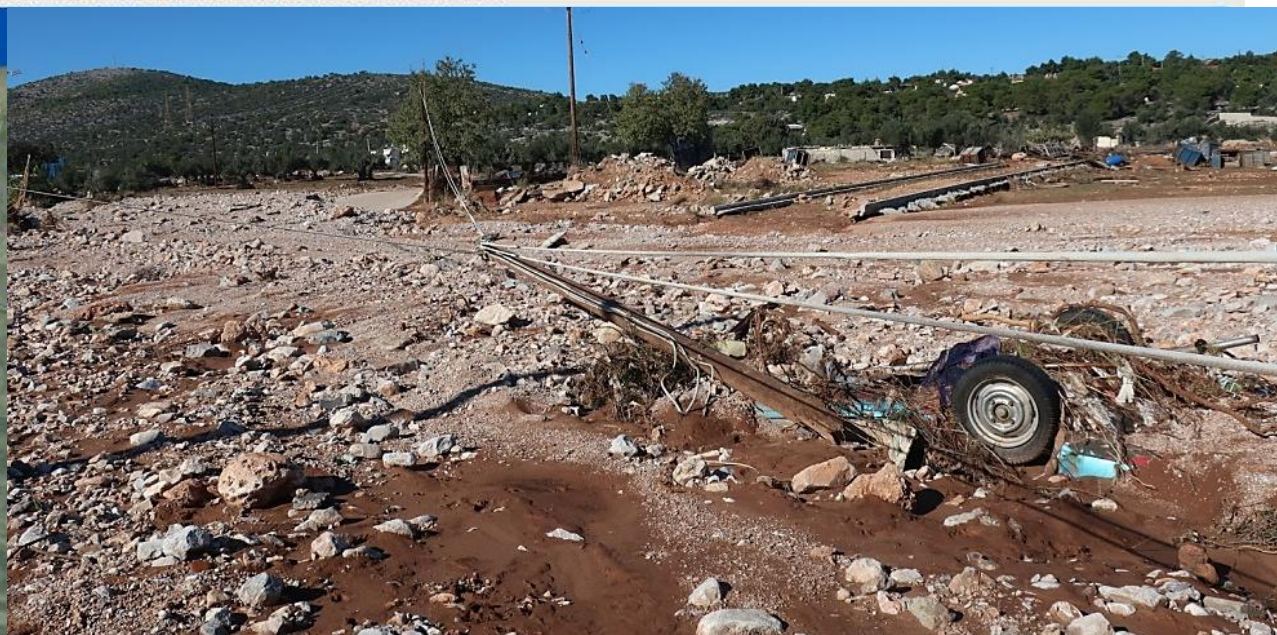
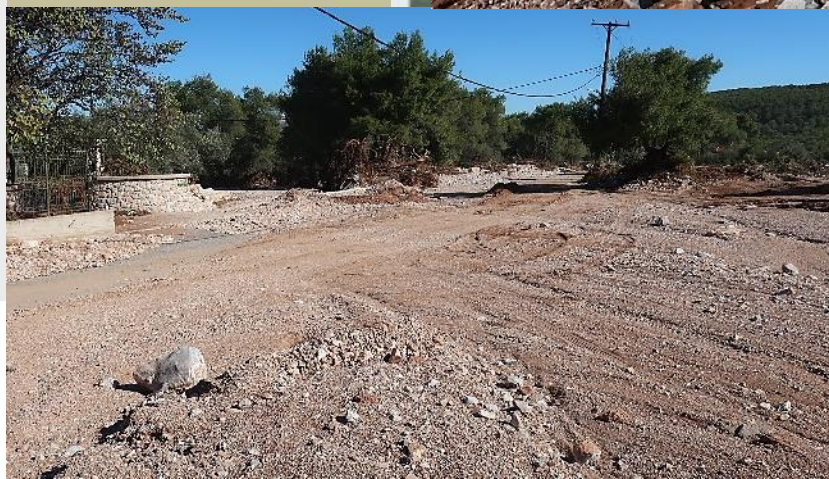
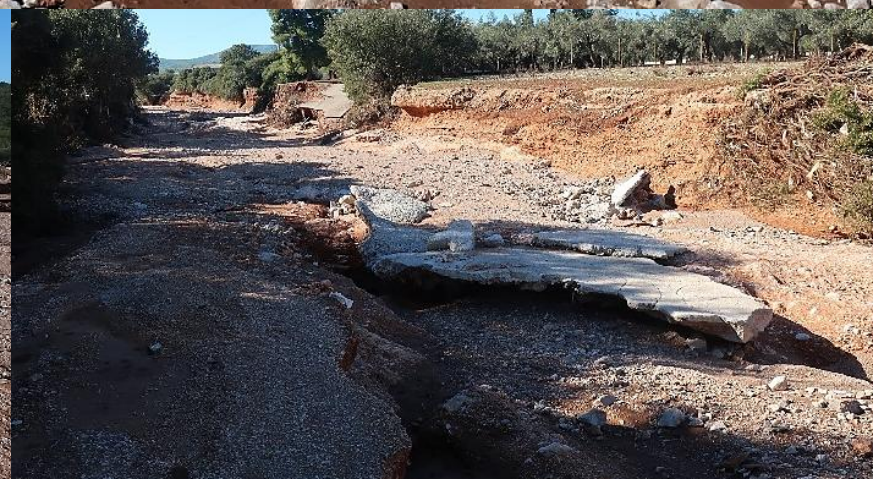
(-)  
**Χαρακτηριστικό παράδειγμα 2:**  
Υπάρχουν ασφαλτοστρωμένοι δρόμοι στα δυτικά και στα βόρεια της αστικής περιοχής της Μάνδρας που διασχίζουν τα ρέματα χωρίς καμία διευθέτηση κοίτης ή τεχνικό έργο (π.χ. οχετός, γέφυρα).

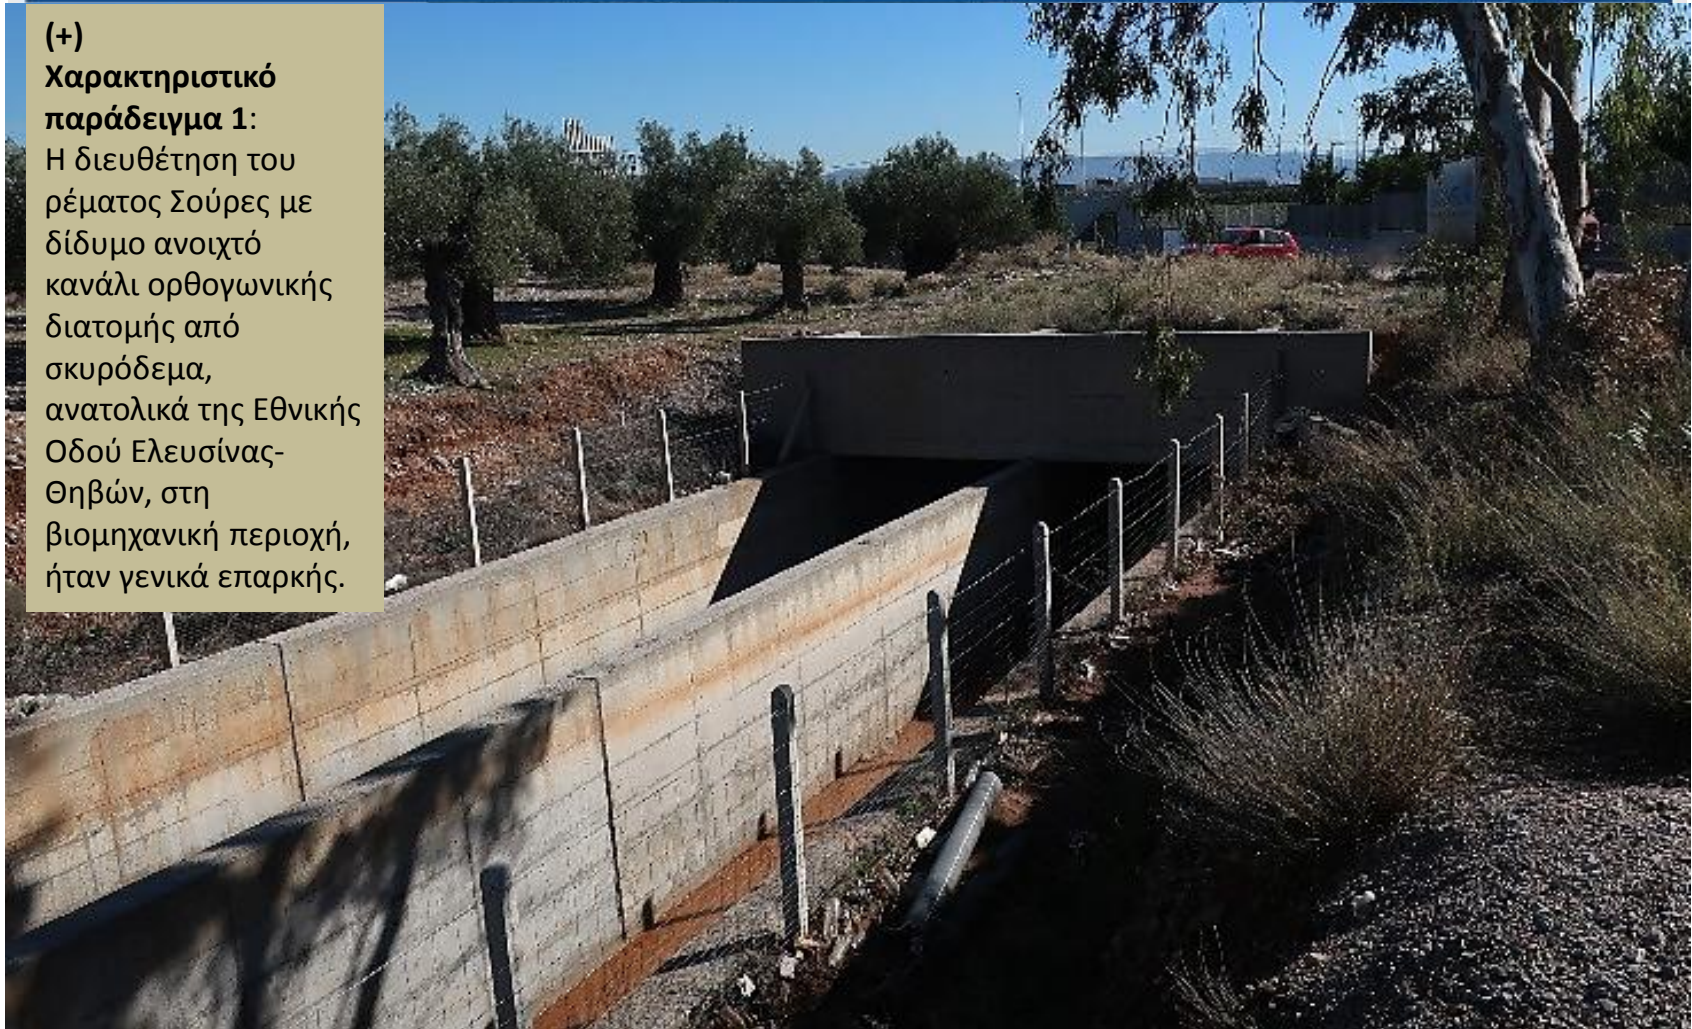
(+)  
**Χαρακτηριστικό παράδειγμα 1:**  
Η διευθέτηση του ρέματος Σούρες με δίδυμο ανοιχτό κανάλι ορθογωνικής διατομής από σκυρόδεμα, ανατολικά της Εθνικής Οδού Ελευσίνας-Θηβών, στη βιομηχανική περιοχή, ήταν γενικά επαρκής.

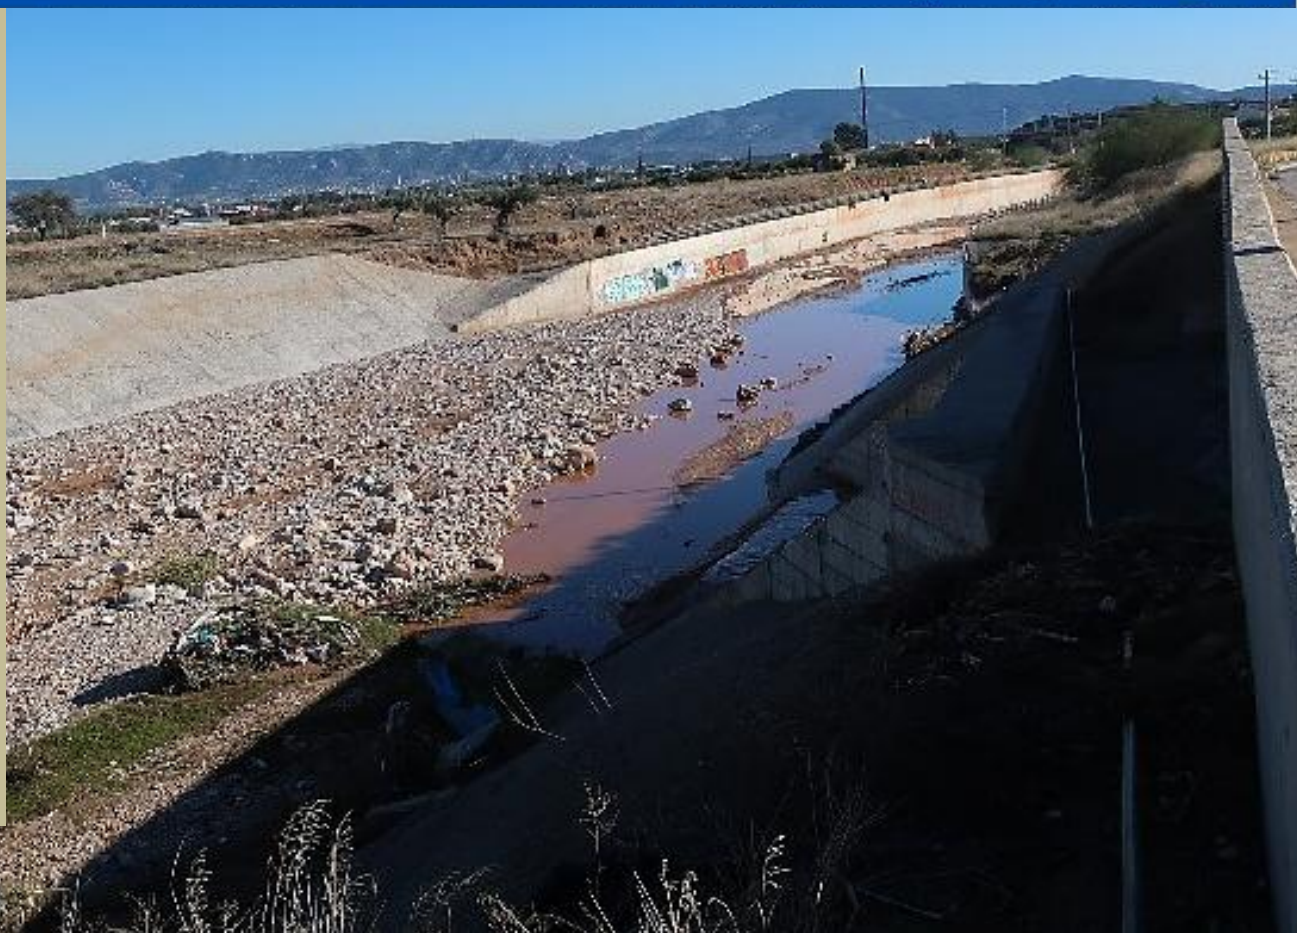
+  
**Χαρακτηριστικό παράδειγμα 2:**  
Η εκτροπή των διευθετημένων ρεμάτων Σούρες και Μικρό Αικατερίνη, μετά την συμβολή τους, μέσω κλειστού τεχνικού έργου ορθογωνικής διατομής από σκυρόδεμα και η εκβολή τους στον Σαρανταπόταμο ήταν επαρκής και αποσόβησε την πλημμύρα της Ελευσίνας.

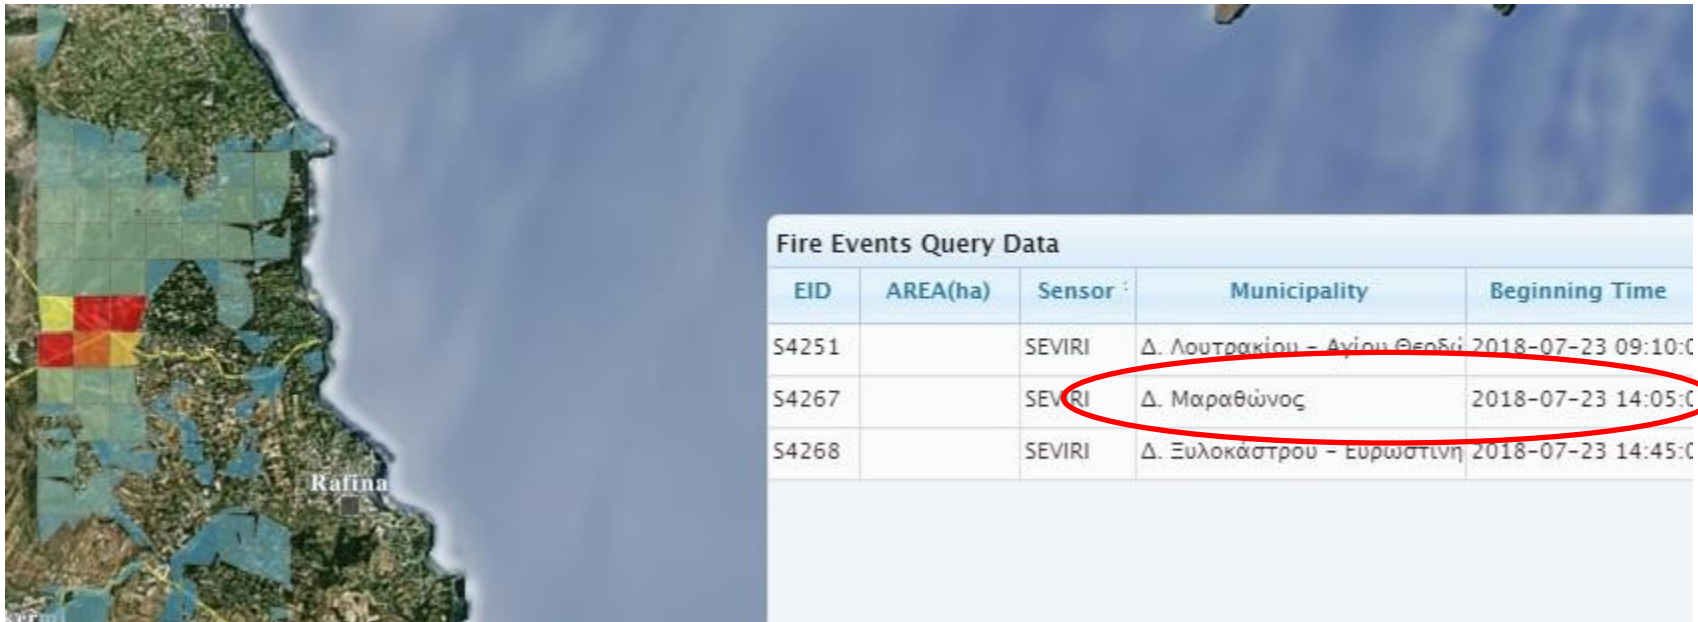
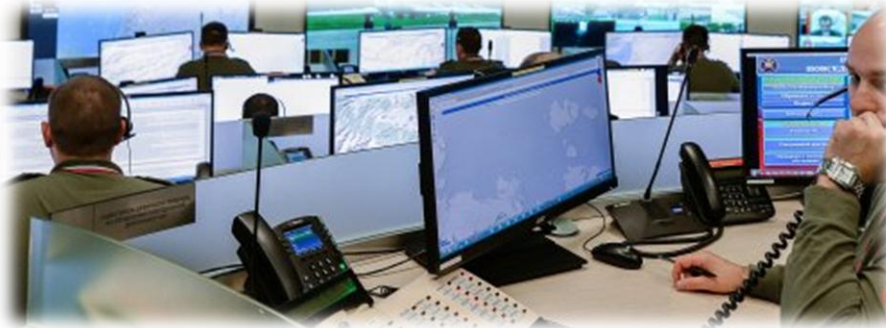
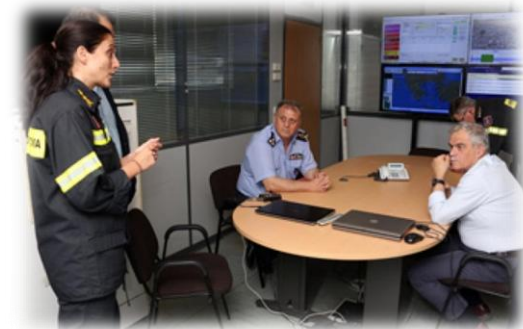
## Έγκαιρη ανίχνευση & παρακολούθηση

Το Κέντρο Αριστείας BEYOND μέσω της υπηρεσίας FireHUB παρακολουθούσε την εξέλιξη της πυρκαγιάς στο Μάτι από την πρώτη στιγμή (17:05) και για κάθε 5 λεπτά της ώρας με 500 μ. χωρική ανάλυση.

This screen shows the first alert that was sent by the FireHub system of BEYOND at 17:05 local time, that is 5-7 minutes later than the official start of the fire (between 16.55-17:00). The FireHub web site is open and accessible at that time by all and the authorities of Fire Brigades at <http://195.251.203.238/seviri/>

The system provided the starting area (red rectangle - 500mx500m wide) at 17:05 local time and was updating the situational picture every five minutes. The more reddish the cell the higher the active fire occurrence in it. The masked out area is what FireHub considers as urban. FireHub is not made so as to update the fire occurrence picture inside the urban zones. The urban area fringe is also apparent by looking at the background Google Earth map.

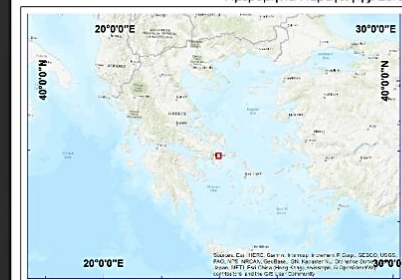
**Μάτι (Ανατολική Αττική)  
Πρώτη εκτίμηση των καμένων  
εκτάσεων με χρήση δορυφορικής  
τηλεπισκόπησης 24-07-2018**

Ημερομηνία Παραγωγής: 25/07/2018

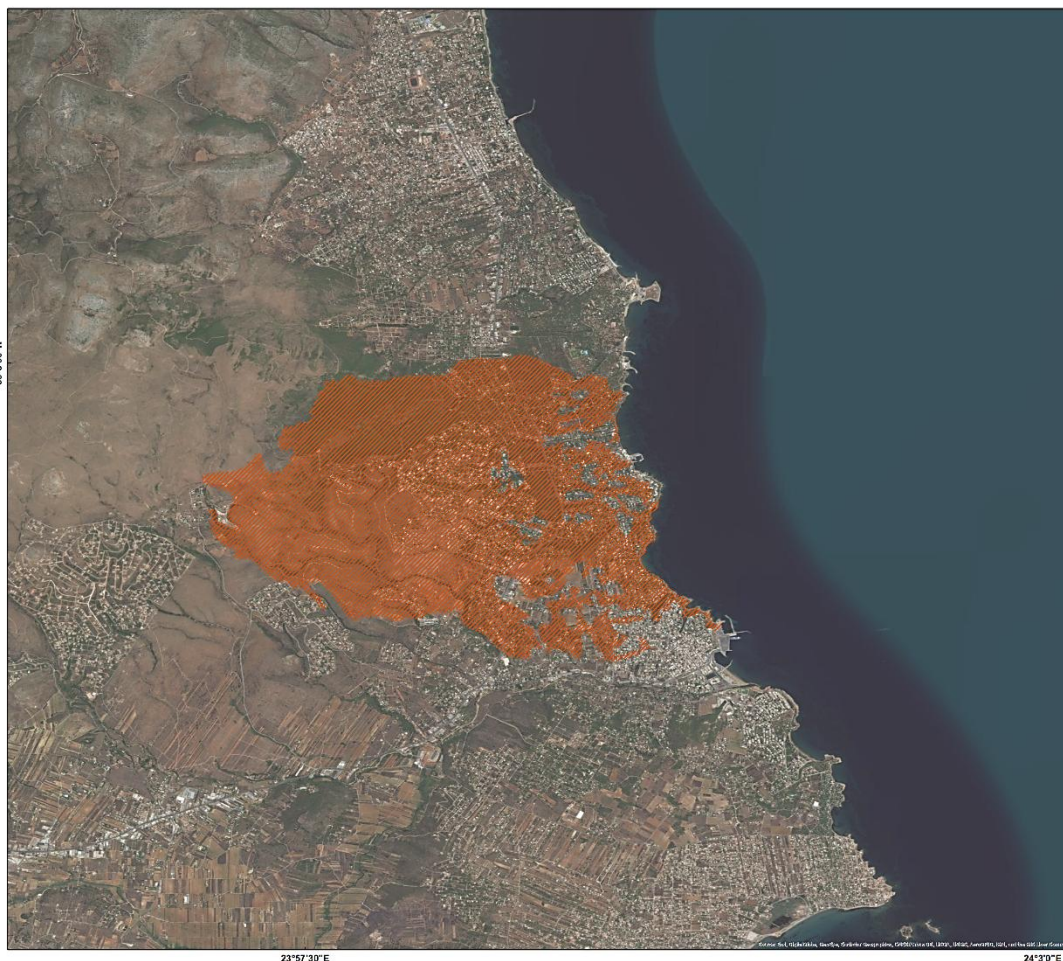
**Μάτι (Ανατολική Αττική)  
Νεότερη εκτίμηση των καμμένων  
εκτάσεων με χρήση δορυφορικής  
τηλεπισκόπησης 25-07-2018**

Στη συνέχεια η ομάδα μας επεξεργάστηκε έναν συνδυασμό δορυφορικών δεδομένων χαμηλής, μεσαίας και υψηλής ανάλυσης (LANDSAT-7 ETM, SENTINEL-3A και SENTINEL-2), και δημοσίευσε επικαιροποιημένο χάρτη με νεότερη εκτίμηση των καμμένων εκτάσεων (1300 εκτάρια).

Περιοχή εκτίμησης καμμένων εκτάσεων 25-07-2018.  
Συνολικής έκτασης 1300 (εκτάρια)

Λόγω σύμβασης Μηνιαίας Εικόνας υψηλής ανάλυσης χωρίς νεροκάλυψη πάνω από την περιοχή ενδιαφέροντος, χρησιμοποιήθηκε ένας συνδυασμός δορυφορικών δεδομένων χαμηλής, μεσαίας και υψηλής ανάλυσης και συγκεκριμένα: LANDSAT-7 ETM με ημερομηνία Μηνιαίας 04/04/2018 (προ-γεγονότος) & LANDSAT-7 ETM, SENTINEL-3A και SENTINEL-2 με ημερομηνίες Μηνιαίας 25/07/2018 (μετ-γεγονότος). Η νεότερη εκτιμώμενη έκταση των καμμένων πεδίων είναι της τάξης των 1300 ha. Θα ακολουθήσουν ακριβέστερες εκτιμήσεις υψηλής ανάλυσης με τη χρήση UAV. Η εκτίμηση αυτή έγινε εφαρμόζοντας τη Διαφορά του Κανονικοποιημένου Δείκτη Καμμένων Εκτάσεων (NBR), αξιοποιώντας την πρόταση (LANDSAT-7 ETM) και τις μεθόδους του γεγονότος εικόνας (LANDSAT-7 ETM, SENTINEL-3A, SENTINEL-2).

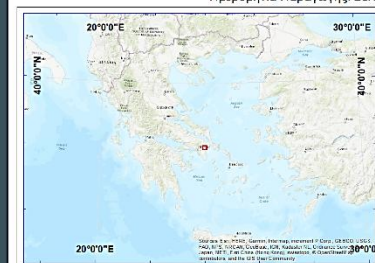
Ημερομηνία Παραγωγής: 26/07/2018

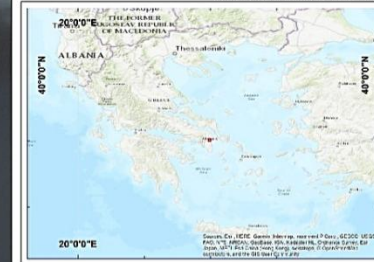
**Μάτι (Ανατολική Αττική)  
Λεπτομερής εκτίμηση των καμένων  
εκτάσεων 26-07-2018**

Περιοχή εκτίμησης καμένων εκτάσεων 26-07-2018, συνολικής έκτασης της τάξης των 1260 ha

Ο χάρτης έχει δημιουργηθεί από το Κέντρο Αρχειών BEYOND του ΙΑΛΔΕΤ/ΕΑΑ. Ο σκοπός του προλόγου αυτού είναι να δώσει την επικαιροποίηση της προηγούμενης εκτίμησης της επιφάνειας των καμένων εκτάσεων της πυρκαγιάς που έλαβε χώρα στις 23 Ιουλίου 2018 στην ευρύτερη περιοχή γύρω από τον οικισμό Μάτι στην Ανατολική Αττική, η οποία βασίστηκε σε δορυφορικά δεδομένα υψηλής ανάλυσης. Η νέα εκτίμηση είναι της τάξης των 1260 ha.

Επεξεργασία Δορυφορική Εικόνα WORLDVIEW-3 πολύ υψηλής χωρικής ανάλυσης (30 εκ.) - ημερομηνίας λήψης 26/07/2018, χορηγία της εταιρείας TotalView.

Προμαρτυρηθεί φωτομετρικώς η δορυφορική εικόνα WORLDVIEW-3, η οποία ελήφθη 3 ημέρες μετά το γεγονός. Η λεπτομερέστερη εκτιμώμενη έκταση των καμένων περιοχών είναι της τάξης των 1260 ha. Σε ακολούθιρον ακριβέστερες εκτιμήσεις υπερυψηλής ανάλυσης με χρήση UAV.

Το ΕΑΑ παράλληλα δημοσίευσε έναν επικαιροποιημένο χάρτη με λεπτομερή εκτίμηση των ζημιών στην Ανατολική Αττική, κάνοντας χρήση δορυφορικής τηλεπισκόπησης. Σύμφωνα με το ΕΑΑ, η εκτιμώμενη έκταση των καμένων είναι της τάξης των 1.260

εκταρίων (12.600 στρεμμάτων). Η εκτίμηση αυτή έγινε κατόπιν επεξεργασίας της δορυφορικής εικόνας Worldview-3 πολύ υψηλής χωρικής ανάλυσης (30 εκ.), η οποία ελήφθη τρεις ημέρες μετά το γεγονός.
