## Αναφορά BEYOND/FloodHub για την πλημμύρα στην Μάνδρα εξαιτίας της κακοκαιρίας Byron

Αθήνα, 9/12/2025

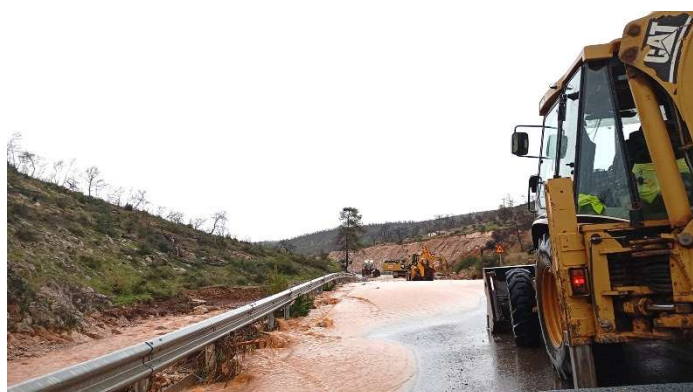
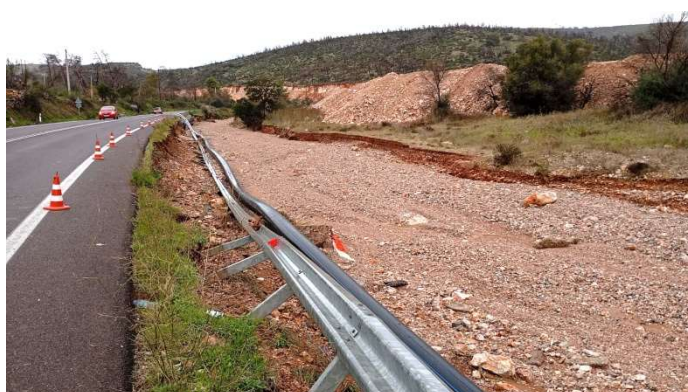
Φωτογραφίες 1 & 2 (στις 5/12/2025 & 7/12/2025 αντίστοιχα): Το ρέμα Σούρες ανάντη του σταθμού Ρέμα κατά την υπερχείλιση και μετά

1) το ρέμα Σούρες υπερχείλισε στην περιοχή του σταθμού Ρέμα, που βρίσκεται στην έξοδο προς λατομείο Μάνδρας, φτάνοντας στα 1,60 m, με αποτέλεσμα να πλημμυρίσει το οδόστρωμα στην επαρχιακή οδό Ελευσίνας-Θήβας, να καταστραφεί το προστατευτικό κιγκλίδωμα δεξιά στο ρεύμα προς Θήβα από την ορμή του νερού και των φερτών υλικών, και να διακοπεί η κυκλοφορία των οχημάτων (Φωτογραφίες 1 & 2). Η υπερχείλιση έγινε την Παρασκευή 5/12/2025 στις 04:35 (Διάγραμμα 2). Ως αποτέλεσμα της πλημμύρας συγκεντρώθηκαν φερτά υλικά εντός της κοίτης, τα οποία παρέμειναν και μετά το τέλος της κακοκαιρίας (Φωτογραφίες 3 & 4). Το ύψος των φερτών υλικών είναι 1,00 m στον σταθμό Ρέμα, όπως προκύπτει από την στάθμη στο Διάγραμμα 2 (ο αισθητήρας της στάθμης είναι εναέριος και μετράει την απόσταση από την προσπίπτουσα επιφάνεια, οπότε η μέτρηση 1,00 m που παραμένει ως στάθμη νερού είναι στην πραγματικότητα η στάθμη των φερτών υλικών). Τα φερτά αυτά υλικά πρέπει να απομακρυνθούν άμεσα γιατί έχουν περιορίσει δραστικά την ενεργή διατομή του ρέματος, και άρα την παροχετευτικότητα του.

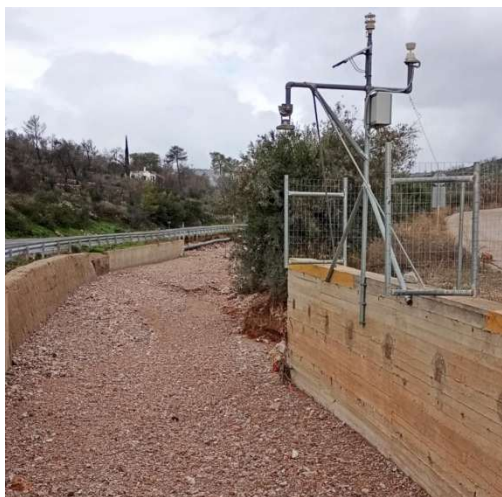
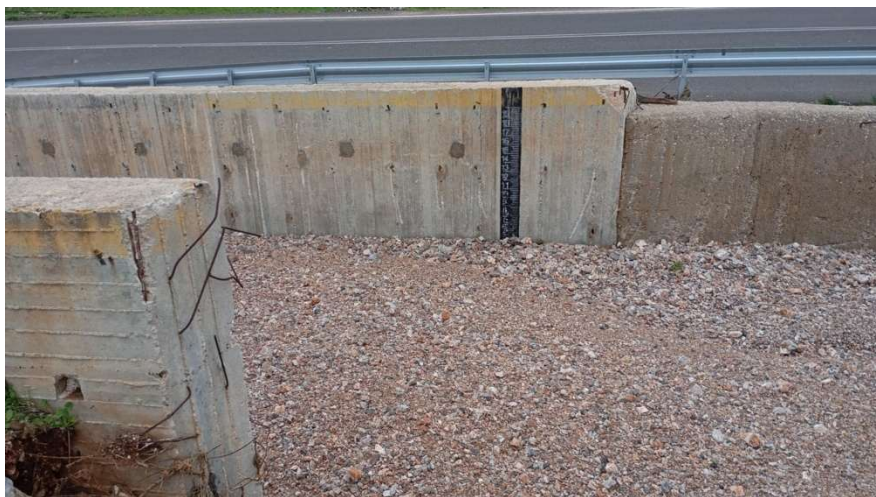
Φωτογραφίες 3 & 4 (στις 7/12/2025): Το ρέμα Σούρες στον σταθμό Ρέμα μετά την κακοκαιρία Byron με φερτά υλικά ύψους 1,00 m

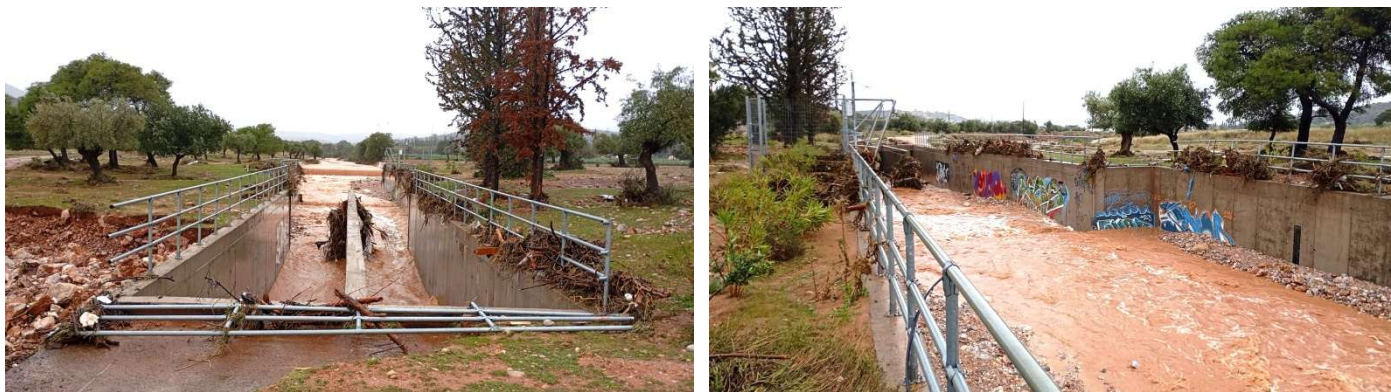
Φωτογραφίες 5 & 6 (στις 5/12/2025): Το ρέμα Αγίας Αικατερίνης στον σταθμό Εκτροπή μετά την υπερχειλίση

2) το ρέμα Αγίας Αικατερίνης υπερχειλίστηκε ανάντη του σταθμού Εκτροπή, ο οποίος έχει όριο υπερχειλίστη τα 2,50 m και βρίσκεται στο έργο μερικής εκτροπής του ρέματος Αγίας Αικατερίνης προς το ρέμα Σούρες, φτάνοντας στα 3,50 m, με αποτέλεσμα να πλημμυρίσει η πόλη της Μάνδρας κατάντη, να καταστραφούν τμήματα του προστατευτικού κιγκλιδώματος του έργου μερικής εκτροπής από την ορμή του νερού και των φερτών υλικών, και να διακοπεί η κυκλοφορία των οχημάτων ανάντη της πόλης της Μάνδρας στην περιοχή της Αγίας Αικατερίνης (Φωτογραφίες 5 & 6). Η υπερχειλίση έγινε την Παρασκευή 5/12/2025 στις 01:40 (Διάγραμμα 3). Ως αποτέλεσμα της πλημμύρας συγκεντρώθηκαν φερτά υλικά εντός της κοίτης, τα οποία παρέμειναν και μετά το τέλος της κακοκαιρίας (Φωτογραφίες 7 & 8). Το ύψος των φερτών υλικών είναι 0,50 m στον σταθμό Εκτροπή, όπως προκύπτει από την στάθμη στο Διάγραμμα 3 (ο αισθητήρας της στάθμης είναι εναέριος και μετράει την απόσταση από την προσπίπτουσα επιφάνεια, οπότε η μέτρηση 0,50 m που παραμένει ως στάθμη νερού είναι στην πραγματικότητα η στάθμη των φερτών υλικών). Τα φερτά αυτά υλικά πρέπει να απομακρυνθούν άμεσα γιατί έχουν περιορίσει την ενεργή διατομή του ρέματος, και άρα την παροχευτικότητα του.

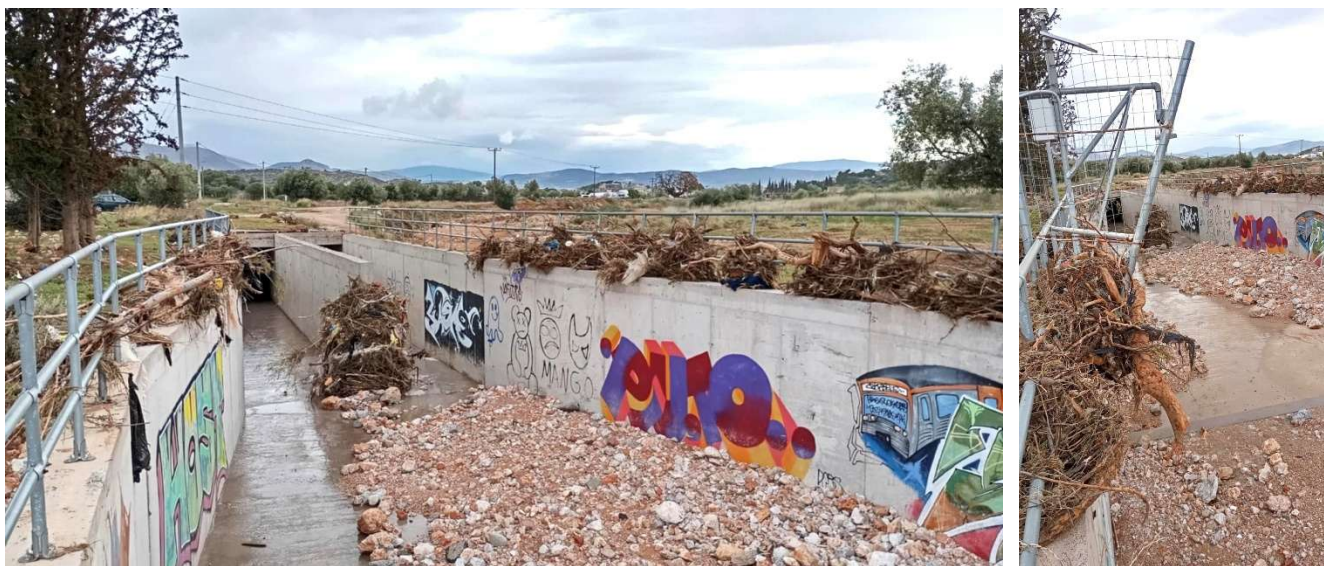
Φωτογραφίες 7 & 8 (στις 7/12/2025): Το ρέμα Αγίας Αικατερίνης στον σταθμό Εκτροπή μετά την κακοκαιρία Βυγον με φερτά υλικά ύψους 0,50 m

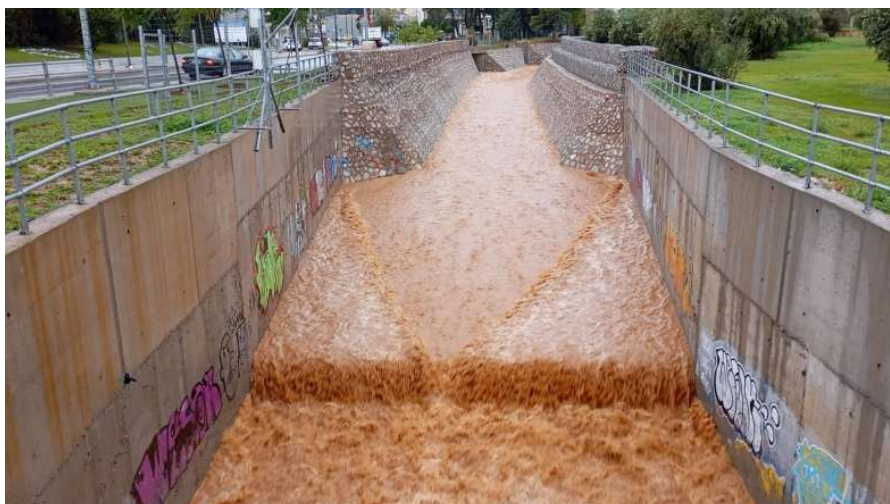
3) το ρέμα κατάντη της συμβολής των δύο ρεμάτων (Σούρες και Αγία Αικατερίνη) δεν υπερχειλίσε. Η στάθμη στον σταθμός Κόμβος, ο οποίος έχει όριο υπερχειλίσης τα 4,50 m και βρίσκεται επί της οδού Κοροπούλη στον κόμβο εισόδου της Μάνδρας, έφτασε τα 2,00 m (Φωτογραφία 9 & Διάγραμμα 4).

Φωτογραφία 9 (στις 5/12/2025): Το ρέμα κατάντη της συμβολής των δύο ρεμάτων (Σούρες και Αγία Αικατερίνη) στον σταθμό Κόμβος

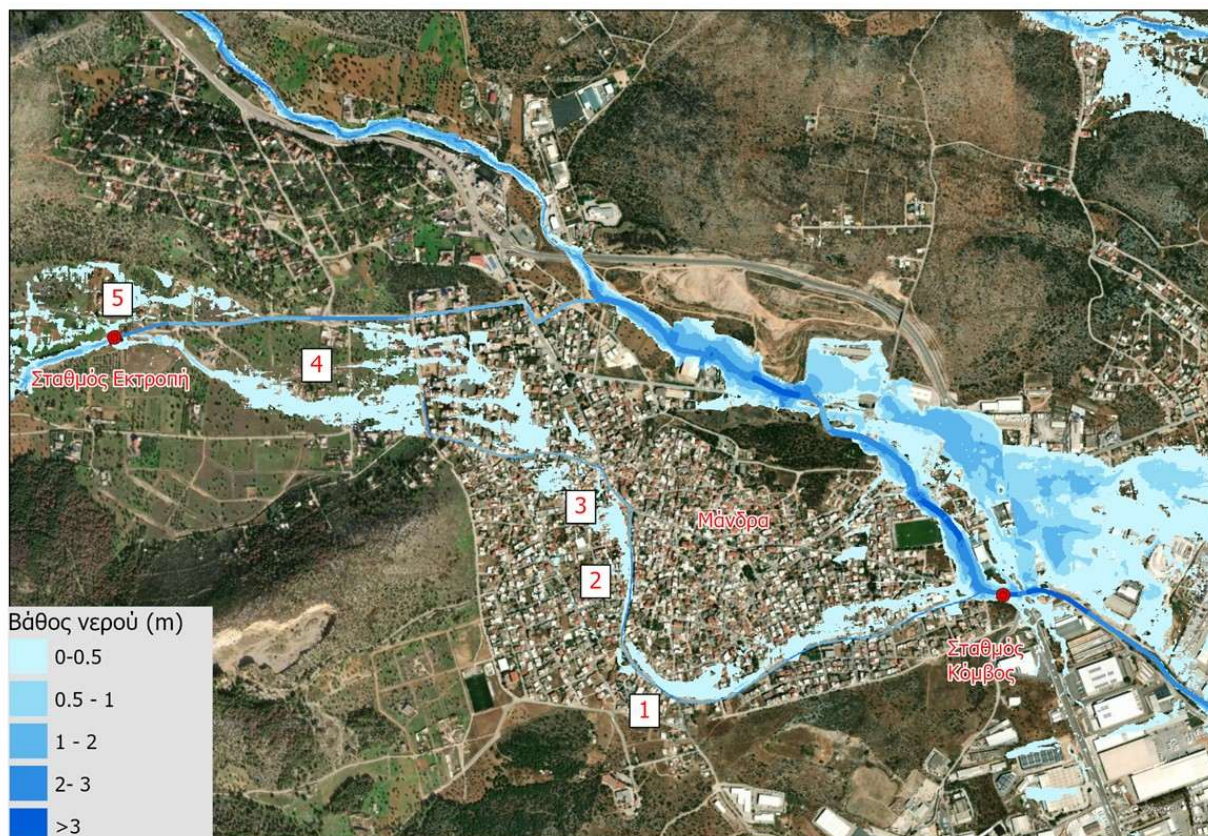
Χάρτης 7: Στιγμιότυπο από την εκτίμηση της έκτασης πλημμύρας στην πόλη της Μάνδρας κατά τη διάρκεια της κορύφωσης της πλημμύρας στις 5/12/2025 (ανανεώνονταν κάθε 5 λεπτά)

Η μέγιστη έκταση της πλημμύρας συνεπώς αντιστοιχεί σε περίοδο επαναφοράς  $T=100$  έτη και εκτιμήθηκε από το Επιχειρησιακό Σύστημα Χαρτογράφησης Πλημμυρών και Έγκαιρης Προειδοποίησης FloodHub, όπως απεικονίζεται στον Χάρτη 6 για ολόκληρη την υδρολογική λεκάνη της Μάνδρας, και στον Χάρτη 7 σε λεπτομέρεια για την πόλη της Μάνδρας.

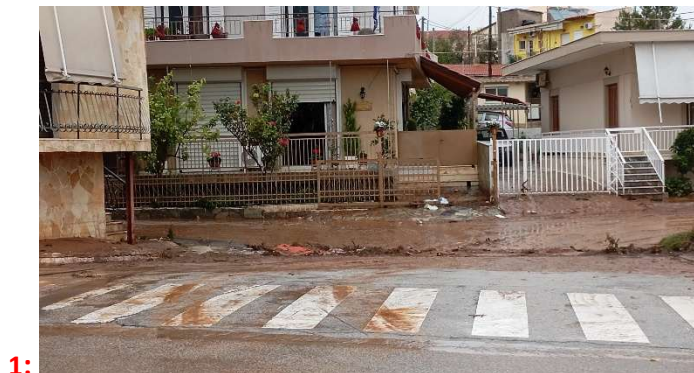
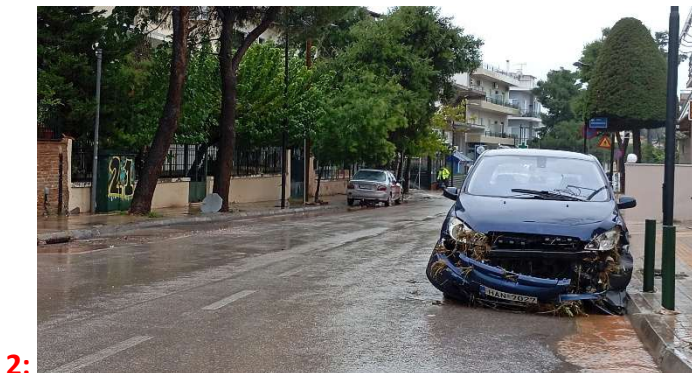
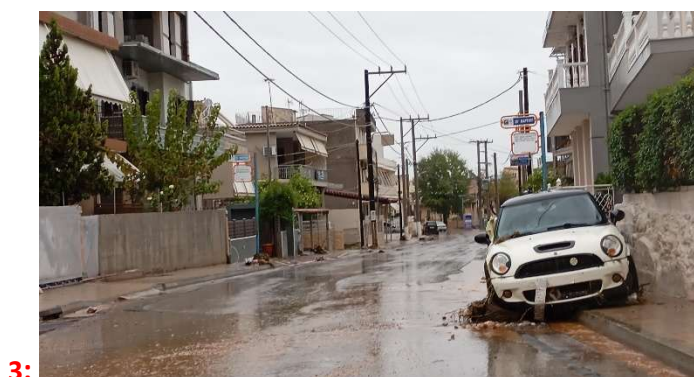
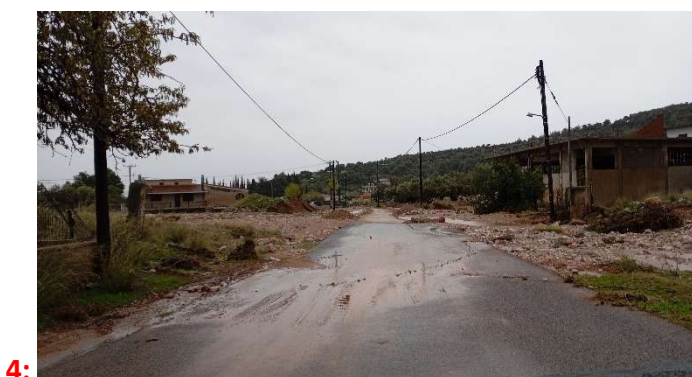
Η αξιόπιστη λειτουργία του επιχειρησιακού συστήματος και η ακριβής εκτίμηση της μέγιστης πλημμυρισμένης έκτασης επιβεβαιώθηκαν και από τα ευρήματα των αυτοψιών που πραγματοποίησε η ερευνητική ομάδα FloodHub του BEYOND/ΕΑΑ νωρίς το πρωί στις 5/12/2025 και στις 7/12/2025, όπου έγινε καταγραφή των καταστροφών που σημειώθηκαν από την πλημμύρα.

Ενδεικτικά παρουσιάζονται κάποιες φωτογραφίες ακολούθως (με αριθμητική παραπομπή στους χάρτες):
