## Αναφορά BEYOND/FloodHub για το ρέμα Πικροδάφνης μετά την έντονη βροχόπτωση στις 24/12/2025, και προτεινόμενα μέτρα αντιμετώπισης του πλημμυρικού κινδύνου

Αθήνα, 28/12/2025

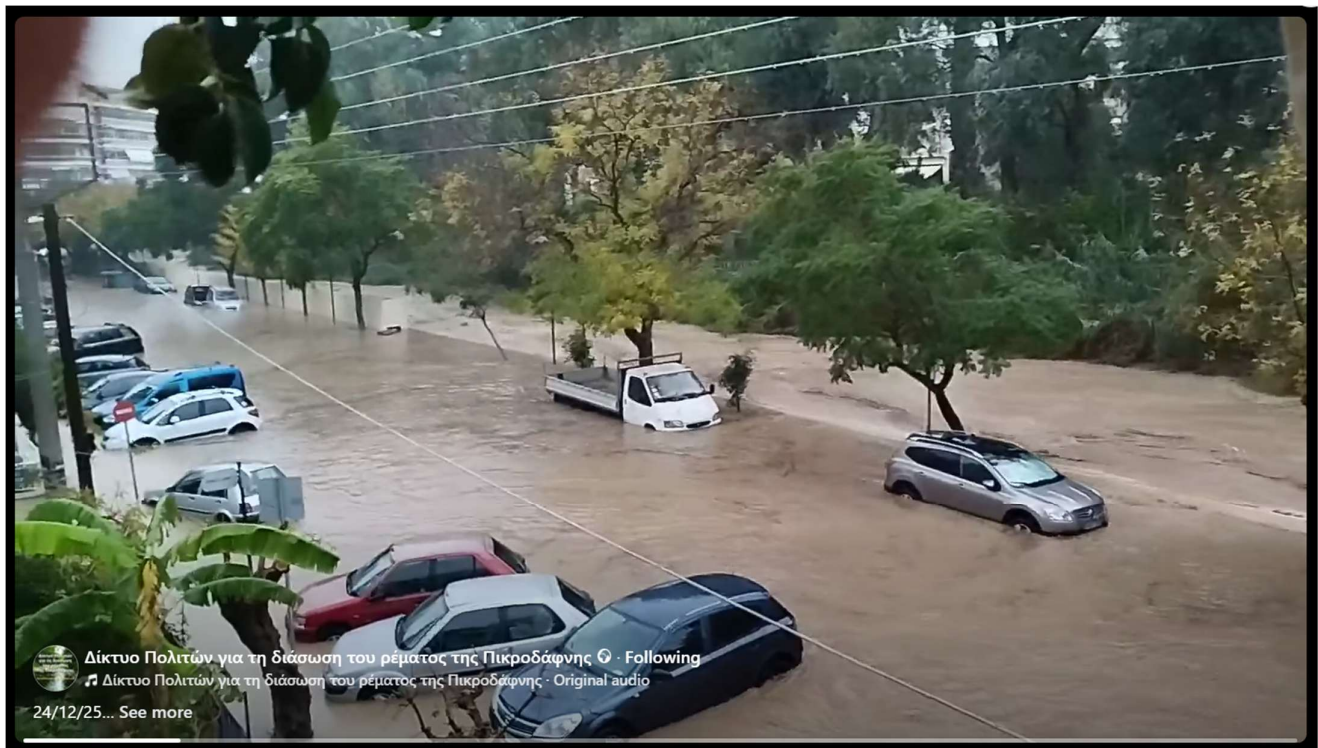
Εικόνα 4: Στιγμιότυπο από βίντεο με πλημμυρισμένη την οδό Έλλης στις 24/12/2025 (πηγή: Δίκτυο Πολιτών για τη διάσωση του ρέματος της Πικροδάφνης)

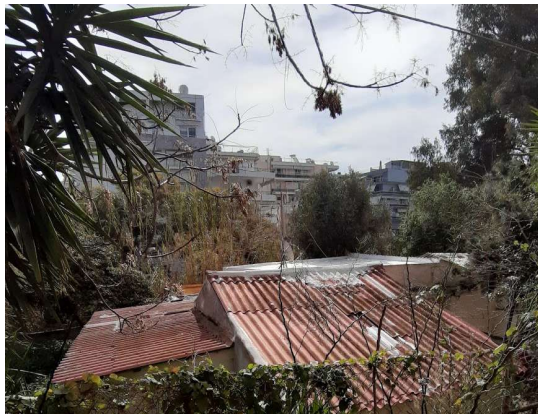
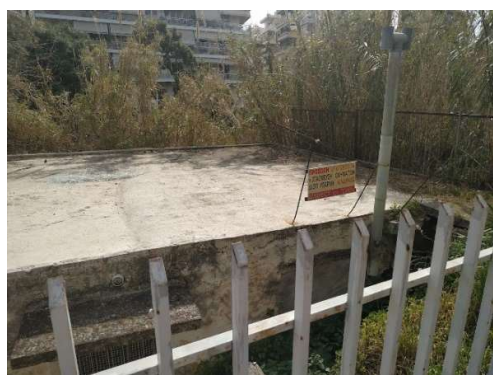
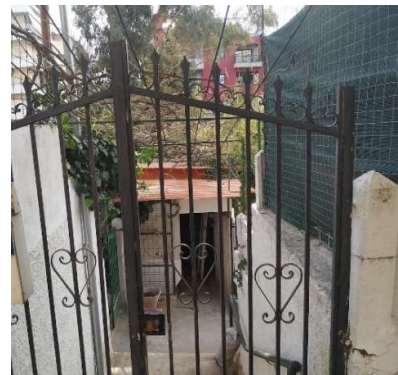
**R1-P6-D CON, R1-P7-D CON, R1-P11-D CON: Κτίσματα δεξιά εντός της κοίτης στο ρέμα Πικροδάφνης μεταξύ των λεωφόρων Ποσειδώνος και Αμφιθέας**

| <p>Κτίσματα εντός της κοίτης της Πικροδάφνης, στη δεξιά όχθη, μεταξύ των λεωφόρων Ποσειδώνος και Αμφιθέας.</p> <p>Σε κοντινή απόσταση και ανάντη από τη θέση της παρατήρησης είναι καταγεγραμμένη κλήση της Πυροσβεστικής για ύδατα από βροχοπτώσεις (10/10/2011).</p> | |

Εικόνα 5: Κρίσιμα σημεία που περιλαμβάνονται στην τεχνική έκθεση και τη διαδικτυακή γεωπληροφοριακή πλατφόρμα της έρευνας για την εκτίμηση κινδύνου πλημμύρας του ρέματος Πικροδάφνης στις περιοχές 1 & 2

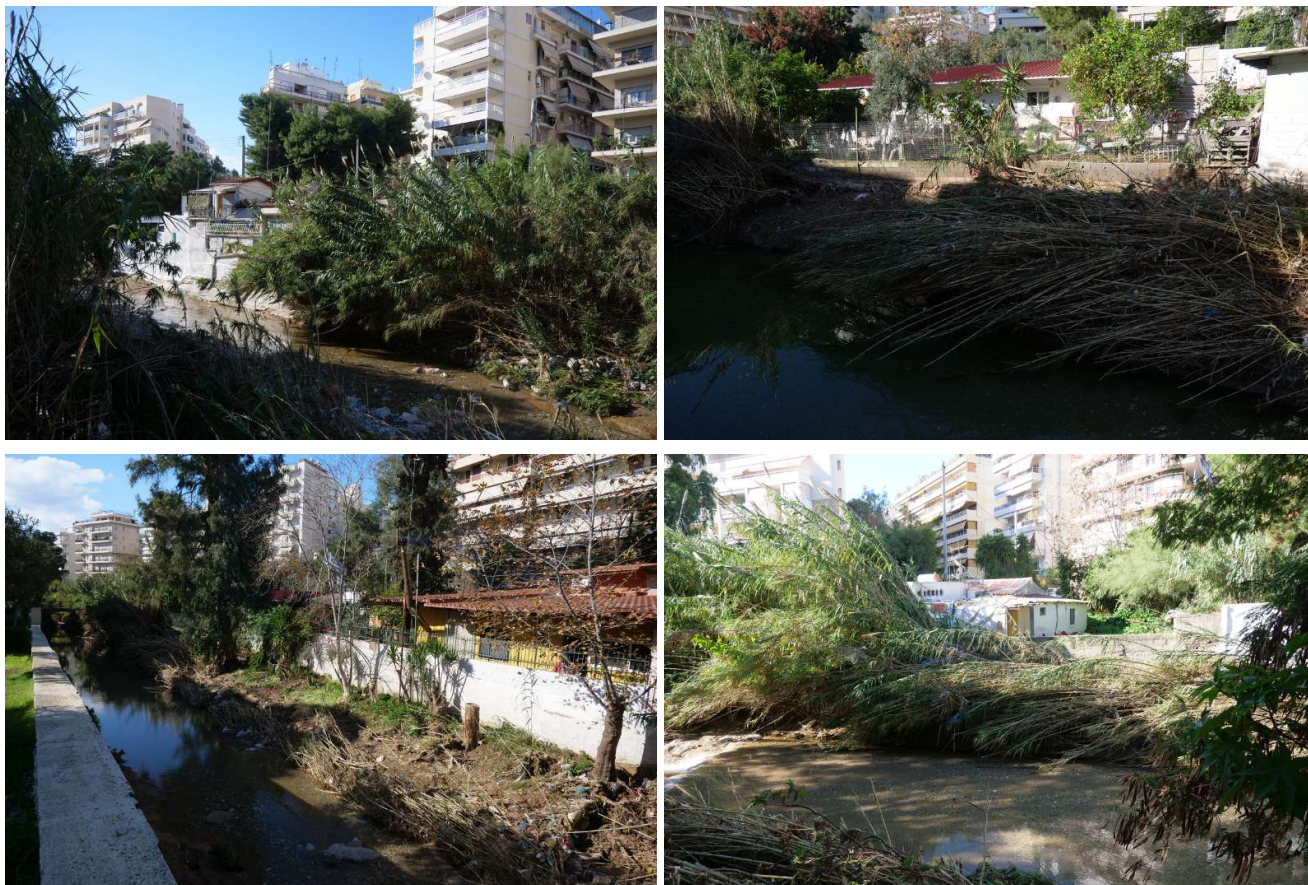
- **Περιοχές 1 & 2: Οδός Έλλης μεταξύ των λεωφόρων Ποσειδώνος και Αμφιθέας:** Τα κτίσματα εντός της κοίτης της Πικροδάφνης, στη δεξιά όχθη, εξακολουθούν να περιορίζουν τη ροή του ρέματος (η ίδια κατάσταση που είχε επισημανθεί στην έρευνα του 2022).

Εικόνα 6: Φωτογραφίες των κτισμάτων εντός της κοίτης του ρέματος Πικροδάφνης, στη δεξιά όχθη, μεταξύ των λεωφόρων Ποσειδώνος και Αμφιθέας, περιοχές 1 & 2 (πηγή: αυτοψία BEYOND/FloodHub στις 27/12/2025)

1. **Οριοθέτηση του ρέματος Πικροδάφνης και των συμβαλλόντων ρεμάτων, και επικαιροποίηση των ρυμοτομικών σχεδίων** με βάση την οριοθέτηση που θα εγκριθεί (π.χ. να οριστούν χώροι ελεύθεροι δόμησης παραπλεύρως της κοίτης).

2. **Διευθέτηση της κοίτης, όπου απαιτείται, καθώς και διεύρυνσή της όπου είναι δυνατόν, ειδικά στα κατάντη.** Οι επεμβάσεις θα γίνουν με σύγχρονους περιβαλλοντικούς όρους και γνώμονα την ασφάλεια του πληθυσμού και των παρακείμενων κατασκευών (π.χ. ως προς την στατικότητα και την λειτουργικότητά τους).

3. Όλες οι ιδιωτικές (κατοικίες, επιχειρήσεις) και δημόσιες κατασκευές (π.χ. γήπεδα, παιδικές χαρές) που βρίσκονται εντός ή στα όρια της κοίτης είναι ευάλωτες σε πλημμύρες και αυξάνουν τον πλημμυρικό κίνδυνο στις παρακείμενες περιοχές. **Δεδομένου ότι σταδιακά οι κατασκευές αυτές είναι σκόπιμο να απομακρυνθούν, θα πρέπει να ελεγχθεί το νομικό καθεστώς τους και στη συνέχεια να ακολουθηθούν οι προβλεπόμενες νομικές διαδικασίες** (π.χ. απαλλοτρίωση).

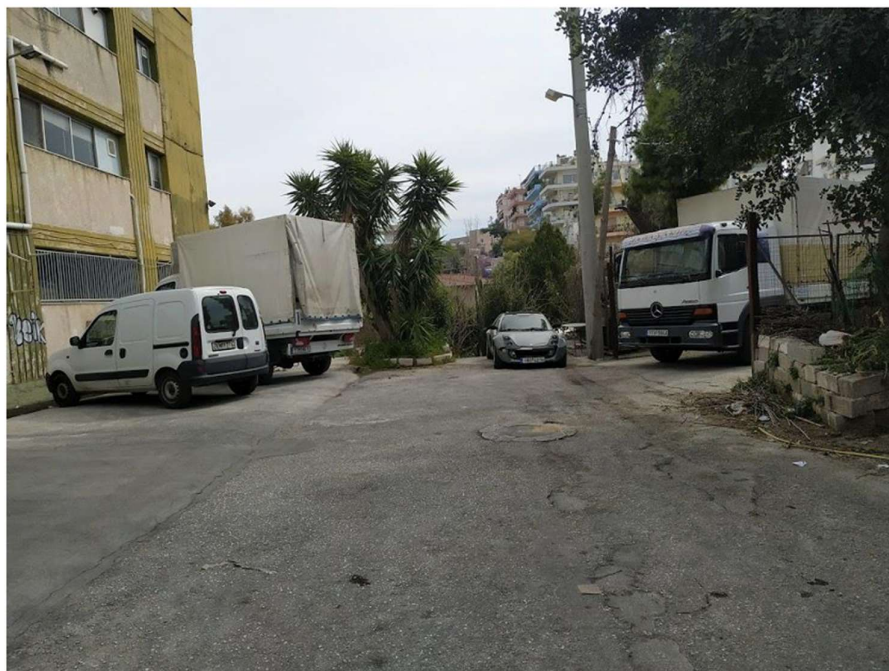
R1-P65-D CON

Εμπορικές εγκαταστάσεις παρακείμενες στην κοίτη

Εικόνα 8: Κρίσιμο σημείο που περιλαμβάνεται στην τεχνική έκθεση και τη διαδικτυακή γεωπληροφοριακή πλατφόρμα της έρευνας για την εκτίμηση κινδύνου πλημμύρας του ρέματος Πικροδάφνης στην περιοχή 3

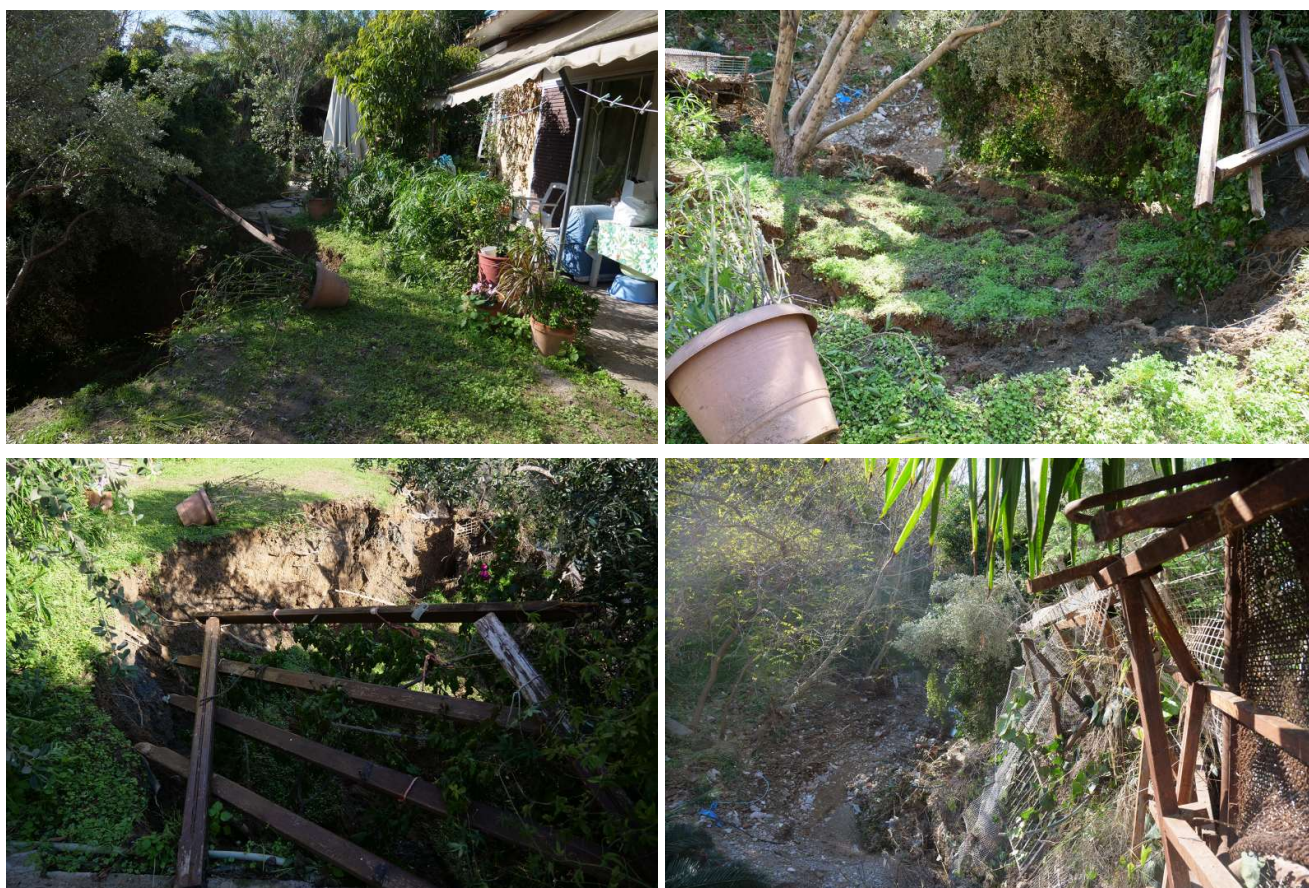
- **Περιοχή 3: Οδός Τεπελενίου 1:** Κατοικία και εμπορική εγκατάσταση στο δεξί πρηνές της κοίτης αντιμετωπίζουν αυξημένο κίνδυνο κατολίσθησης (όπως είχε επισημανθεί στην έρευνα του 2022), ιδιαίτερα μετά την πρόσφατη κατάρρευση του πρηνούς.

Εικόνα 9: Φωτογραφίες της κατολίσθησης στην περιοχή 3 (πηγή: αυτοψία BEYOND/FloodHub στις 27/12/2025)

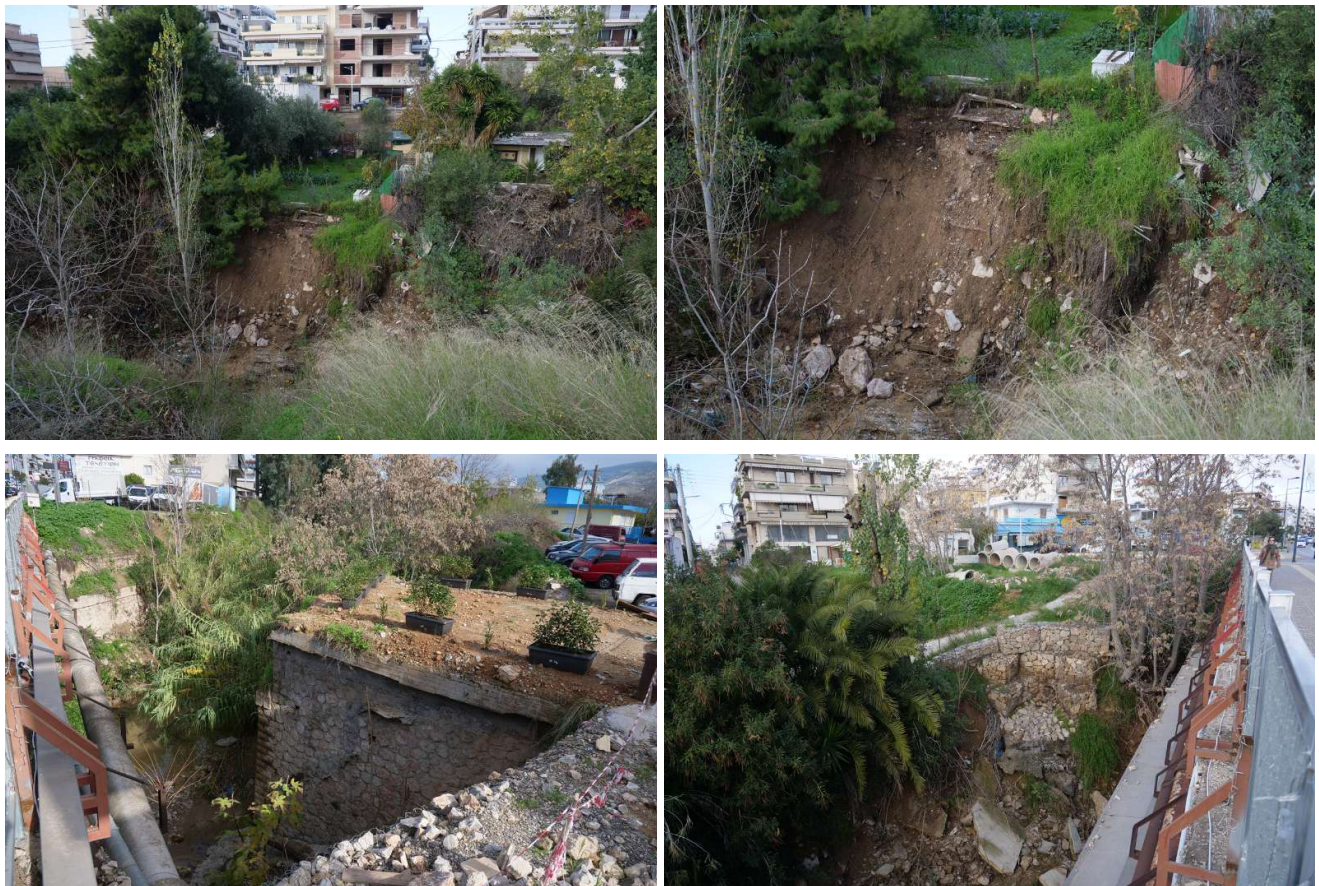
- **Περιοχή 4: Οδός Βαλτετσίου 1 και γέφυρα λεωφόρου Αγίου Δημητρίου:** Κατοικίες και εμπορικές εγκαταστάσεις αντιμετωπίζουν αυξημένο κίνδυνο κατολίσθησης (όπως είχε επισημανθεί στην έρευνα του 2022 με αναφορά και σε τοιχεία που είχαν ήδη καταρρεύσει), ιδιαίτερα μετά την πρόσφατη κατάρρευση πρηνών.

Εικόνα 11: Φωτογραφίες της κατολίσθησης στην περιοχή 4 (πηγή: αυτοψία BEYOND/FloodHub στις 27/12/2025)

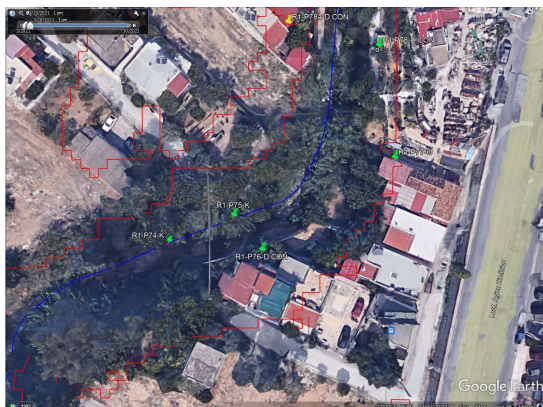
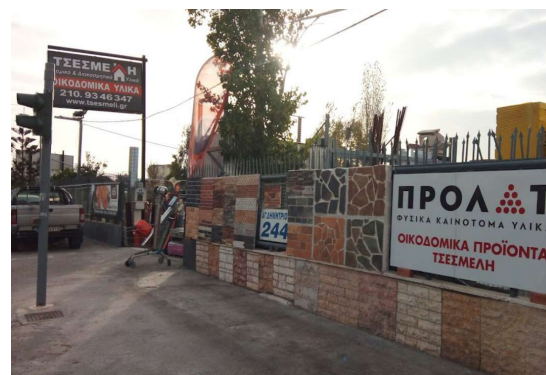
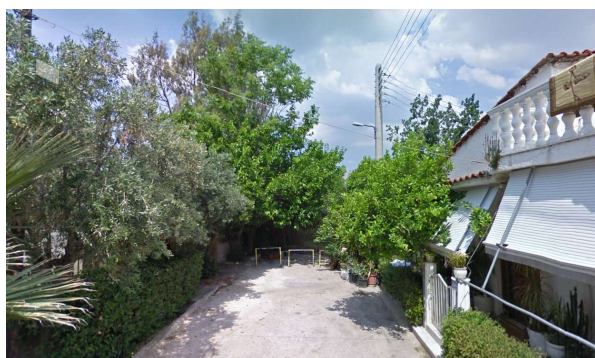
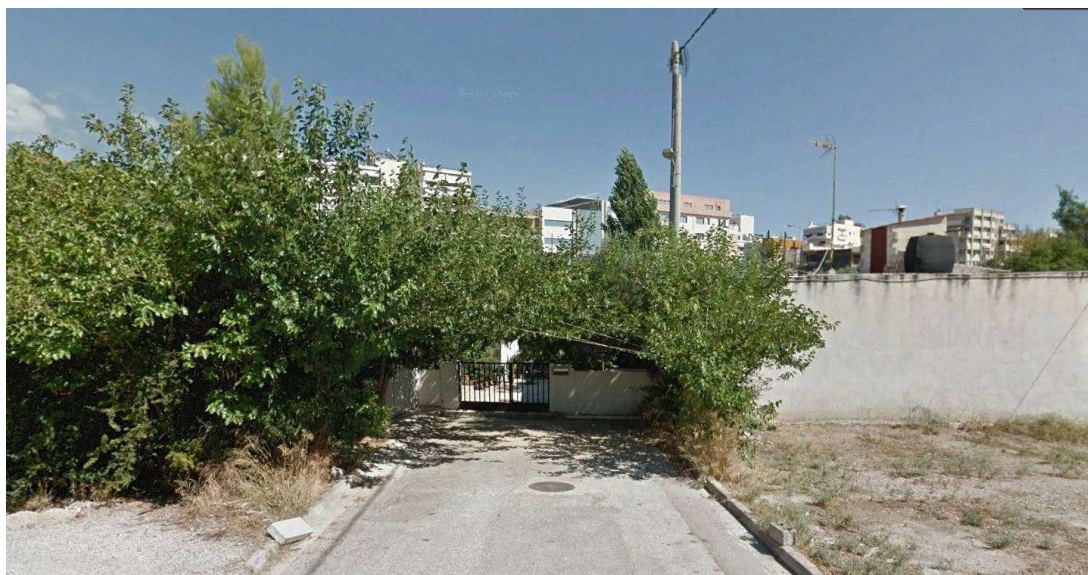
**R1-P76-D CON, R1-P78-D CON, R1-P78a-D CON: Κατοικίες και επιχείρηση αριστερά και δεξιά στα όρια της κοίτης του ρέματος Πικροδάφνης κατάντη της γέφυρας Λεωφόρου Αγίου Δημητρίου**

| Εντοπίστηκαν κατοικίες και εμπορικές εγκαταστάσεις της επιχείρησης οικοδομικών υλικών ΤΣΕΣΜΕΛΗΣ, τα τοιχεία των οποίων έχουν καταρρεύσει, αριστερά και δεξιά στα όρια της κοίτης του ρέματος Πικροδάφνης στον παράδρομο κατάντη της γέφυρας Λεωφόρου Αγίου Δημητρίου. | |

Εικόνα 12: Κρίσιμα σημεία που περιλαμβάνονται στην τεχνική έκθεση και τη διαδικτυακή γεωπληροφοριακή πλατφόρμα της έρευνας για την εκτίμηση κινδύνου πλημμύρας του ρέματος Πικροδάφνης στην περιοχή 4

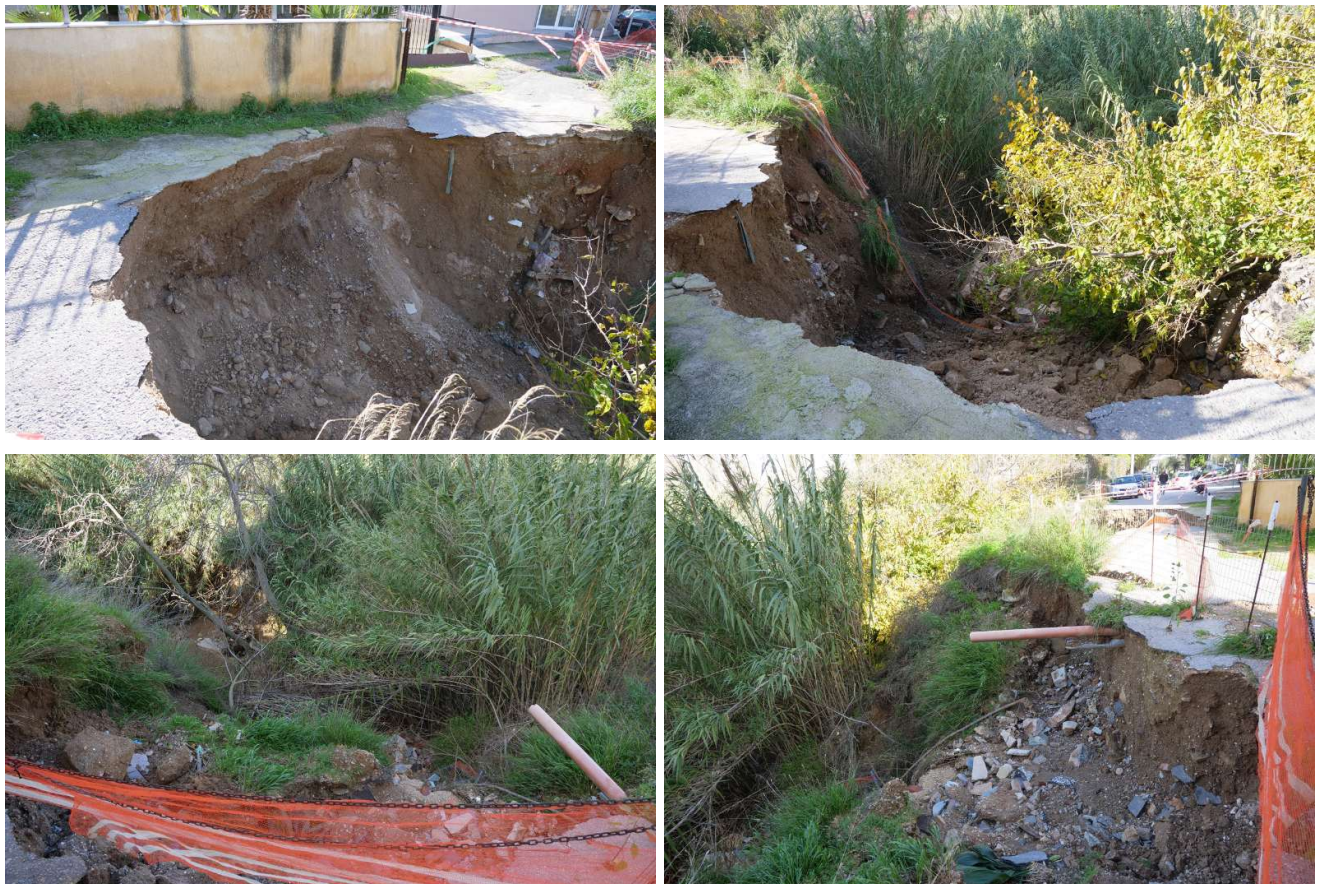
- **Περιοχή 5: Οδός Λιδωρικίου μεταξύ Ήρας και Ρεθύμνης:** Κατοικίες αντιμετωπίζουν αυξημένο κίνδυνο κατολίσθησης (όπως είχε επισημανθεί στην έρευνα του 2022 με αναφορά και στο πρηνές και στην ασφάλτο που είχαν ήδη καταρρεύσει), ιδιαίτερα μετά την πρόσφατη κατάρρευση του πρηνούς.

Εικόνα 14: Φωτογραφίες της κατολίσθησης στην περιοχή 5 (πηγή: αυτοψία BEYOND/FloodHub στις 27/12/2025)

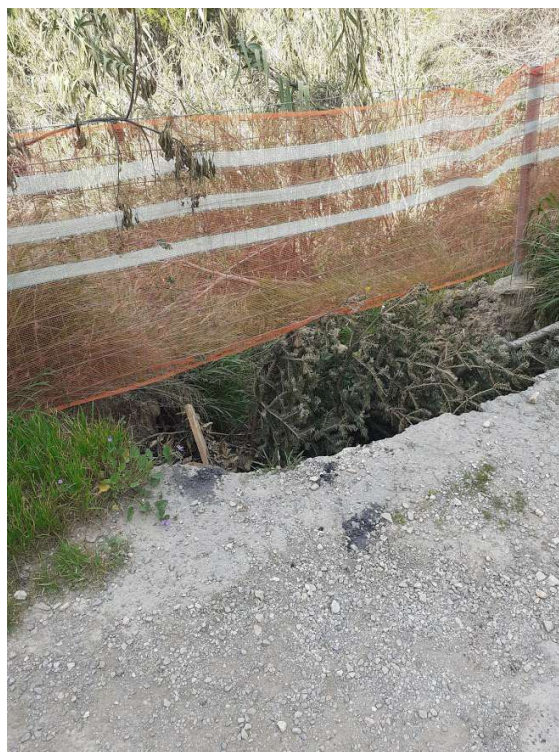
**R1-P89a-D PRA: Κατάρρευση πρανούς στο ρέμα Πικροδάφνης και τμήματος οδοστρώματος στην οδό Ήρας**

Κατά την αυτοψία (13/03/2021) παρατηρήθηκε ότι έχει καταρρεύσει μέρος του αριστερού πρανούς του ρέματος Πικροδάφνης, συμπεριλαμβανομένου τμήματος της ασφάλτου. Υπάρχει τοποθετημένο προστατευτικό πλέγμα για περίπου 70 m σε όλο το μήκος της οδού Ήρας, παράλληλα με το ρέμα, έως την παιδική χαρά "Βατραχάκια". Επιπλέον, παρατηρείται υποσκαφή του πρανούς στη βάση του και επισημαίνεται ενδεχόμενη επιφανειακή ροή από την οδό Λιδωρικίου προς το σημείο αυτό.

Υπάρχουν καταγεγραμμένες έξι κλήσεις στην Πυροσβεστική στην οδό Λιδωρικίου για ύδατα από βροχοπτώσεις (16/10/2009, 20/05/2012, 2 κλήσεις στις 22/02/2013, 01/07/2015, 09/11/2017).

Εικόνα 15: Κρίσιμα σημεία που περιλαμβάνονται στην τεχνική έκθεση και τη διαδικτυακή γεωπληροφοριακή πλατφόρμα της έρευνας για την εκτίμηση κινδύνου πλημμύρας του ρέματος Πικροδάφνης στην περιοχή 5

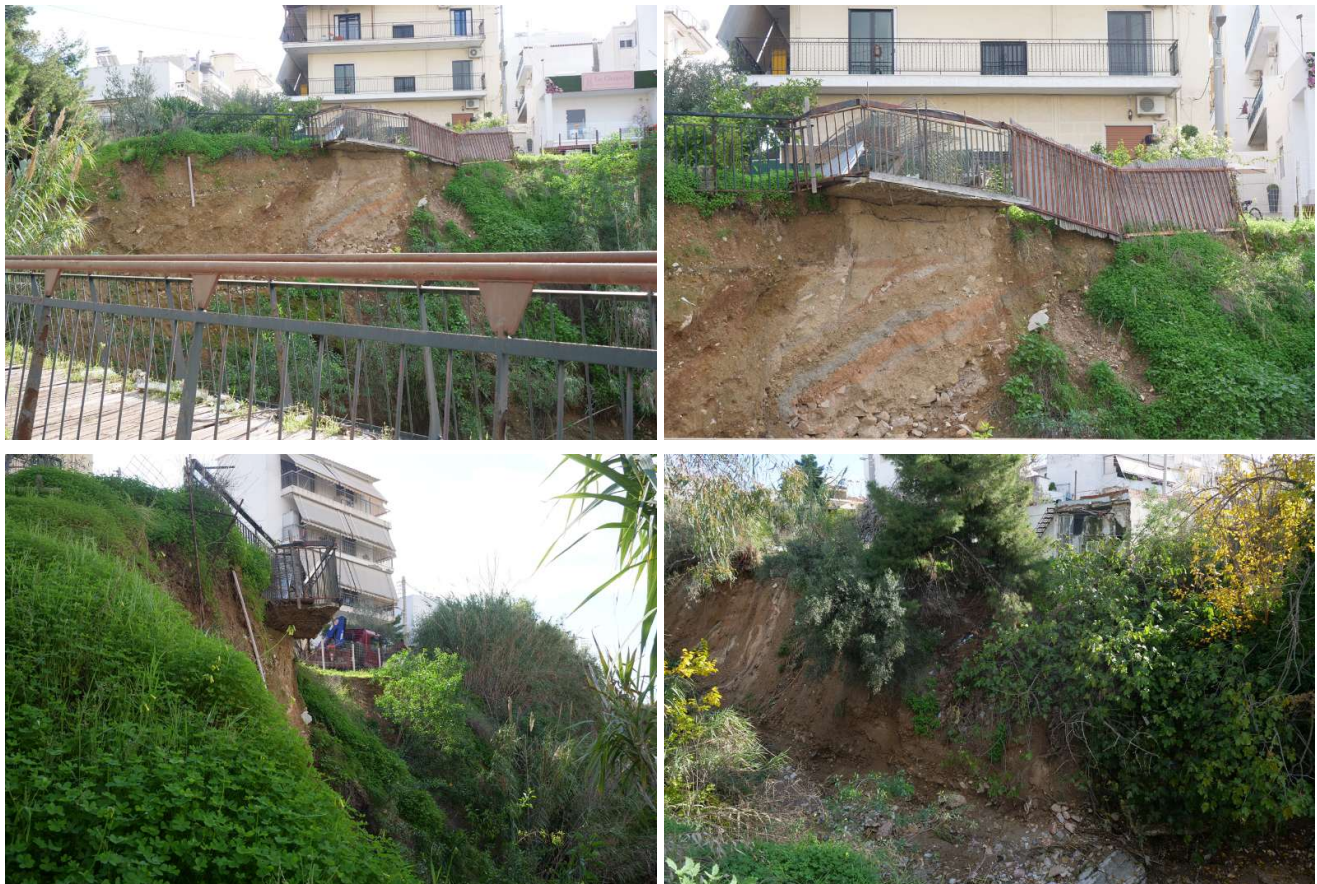
- **Περιοχή 6: Γέφυρα οδού Δράμας:** Κατασκευές εξακολουθούν να αντιμετωπίζουν αυξημένο κίνδυνο κατολίσθησης (όπως είχε επισημανθεί στην έρευνα του 2022 με αναφορά και σε υποσκαφές πρηνών και κατασκευών έως και καταρρεύσεις κατασκευών).

Εικόνα 17: Φωτογραφίες της κατολίσθησης στην περιοχή 6 (πηγή: αυτοψία BEYOND/FloodHub στις 27/12/2025)

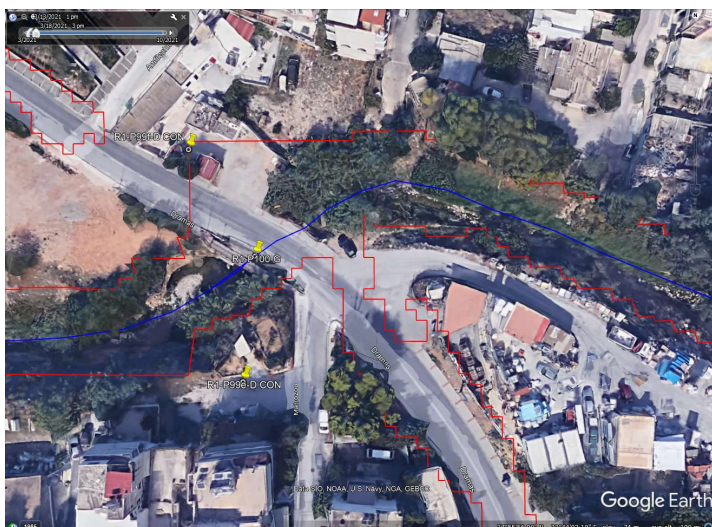
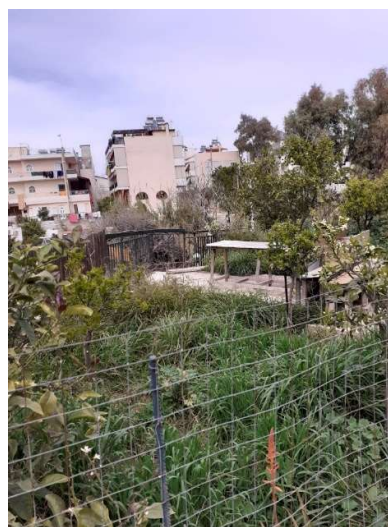
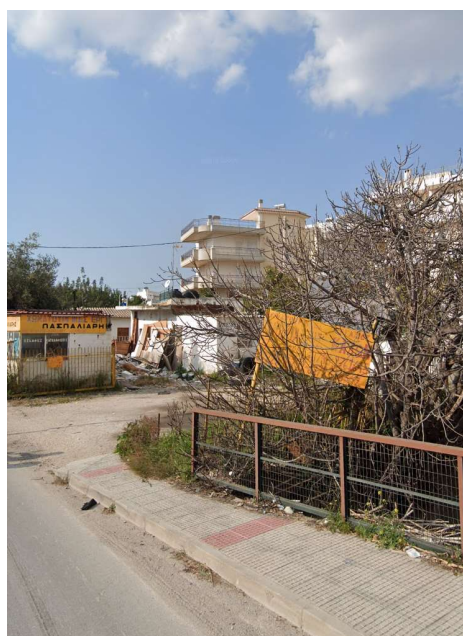
# R1-P99e-D CON, R1-P99f-D CON, R1-P100-G: Γέφυρα Δράμας στο ρέμα Πικροδάφνης

Κατάντη της γέφυρας Δράμας ή Δελφών στο ρέμα Πικροδάφνης εντοπίστηκε πλάκα σε κήπο στο αριστερό πρανές η οποία έχει υποστεί υποσκαφή.

Ανάντη της γέφυρας στο δεξί πρανές υπάρχει εμπορική εγκατάσταση. Το δεξί πρανές, αν και είναι προστατευμένο πρόχειρα (περιέχει μεταλλικούς κάδους γεμάτους μπάζα και είναι επενδυμένο με μπετόν) έχει υποστεί διάβρωση και ενδέχεται να κινδυνέψει.

Με βάση παλαιότερες μελέτες η γέφυρα είναι σημείο υπερχειλίσσης. Παλαιότερα μεγάλη ροή υδάτων από τους τρεις αγωγούς της γέφυρας, προκάλεσε διάβρωση πρανών, όπως και την κατάρρευση οικίας κατάντη της γέφυρας στο δεξί πρανές. Επιπλέον, το σκυρόδεμα με το οποίο έχει επενδυθεί ο πυθμένας του ρέματος έχει ρηγματωθεί σε πολλά σημεία. Ανάντη της γέφυρας το ύψος των πρανών είναι χαμηλό, περί τα 2 m και η κοίτη

στενεύει κατά 2 με 4 m σε σχέση με κατάντη. Στο ανάντη τμήμα επίσης υπάρχει συσσώρευση φερτών υλικών και μεγάλη ανάπτυξη καλαμιών, ενώ έχει καταγραφεί και περίπτωση όπου και οι τρεις αγωγοί είχαν φραγεί από δέντρο που είχε παγιδευτεί έπειτα από πλημμύρα. Η παρακείμενη πεζογέφυρα δεν χρησιμοποιείται πια, καθώς υπήρχαν έντονα φαινόμενα υποσκαφής στο αριστερό πρηνές του ρέματος με αποτέλεσμα να καταρρεύσει η μία από τις δυο κολώνες που την στήριζαν.

Εικόνα 18: Κρίσιμα σημεία που περιλαμβάνονται στην τεχνική έκθεση και τη διαδικτυακή γεωπληροφοριακή πλατφόρμα της έρευνας για την εκτίμηση κινδύνου πλημμύρας του ρέματος Πικροδάφνης στην περιοχή 6
