ΑΝΑΛΥΣΗ ΤΗΣ ΠΛΗΜΜΥΡΑΣ ΤΗΣ 15/11/2017 ΣΤΗ ΔΥΤΙΚΗ ΑΤΤΙΚΗ ΜΕ ΑΞΙΟΠΟΙΗΣΗ ΔΟΡΥΦΟΡΙΚΗΣ ΤΗΛΕΠΙΣΚΟΠΗΣΗΣ

Υπηρεσία FloodHub

Κέντρο Αριστείας Διαχείρισης Φυσικών Καταστροφών BEYOND (www.beyond-eocenter.eu)

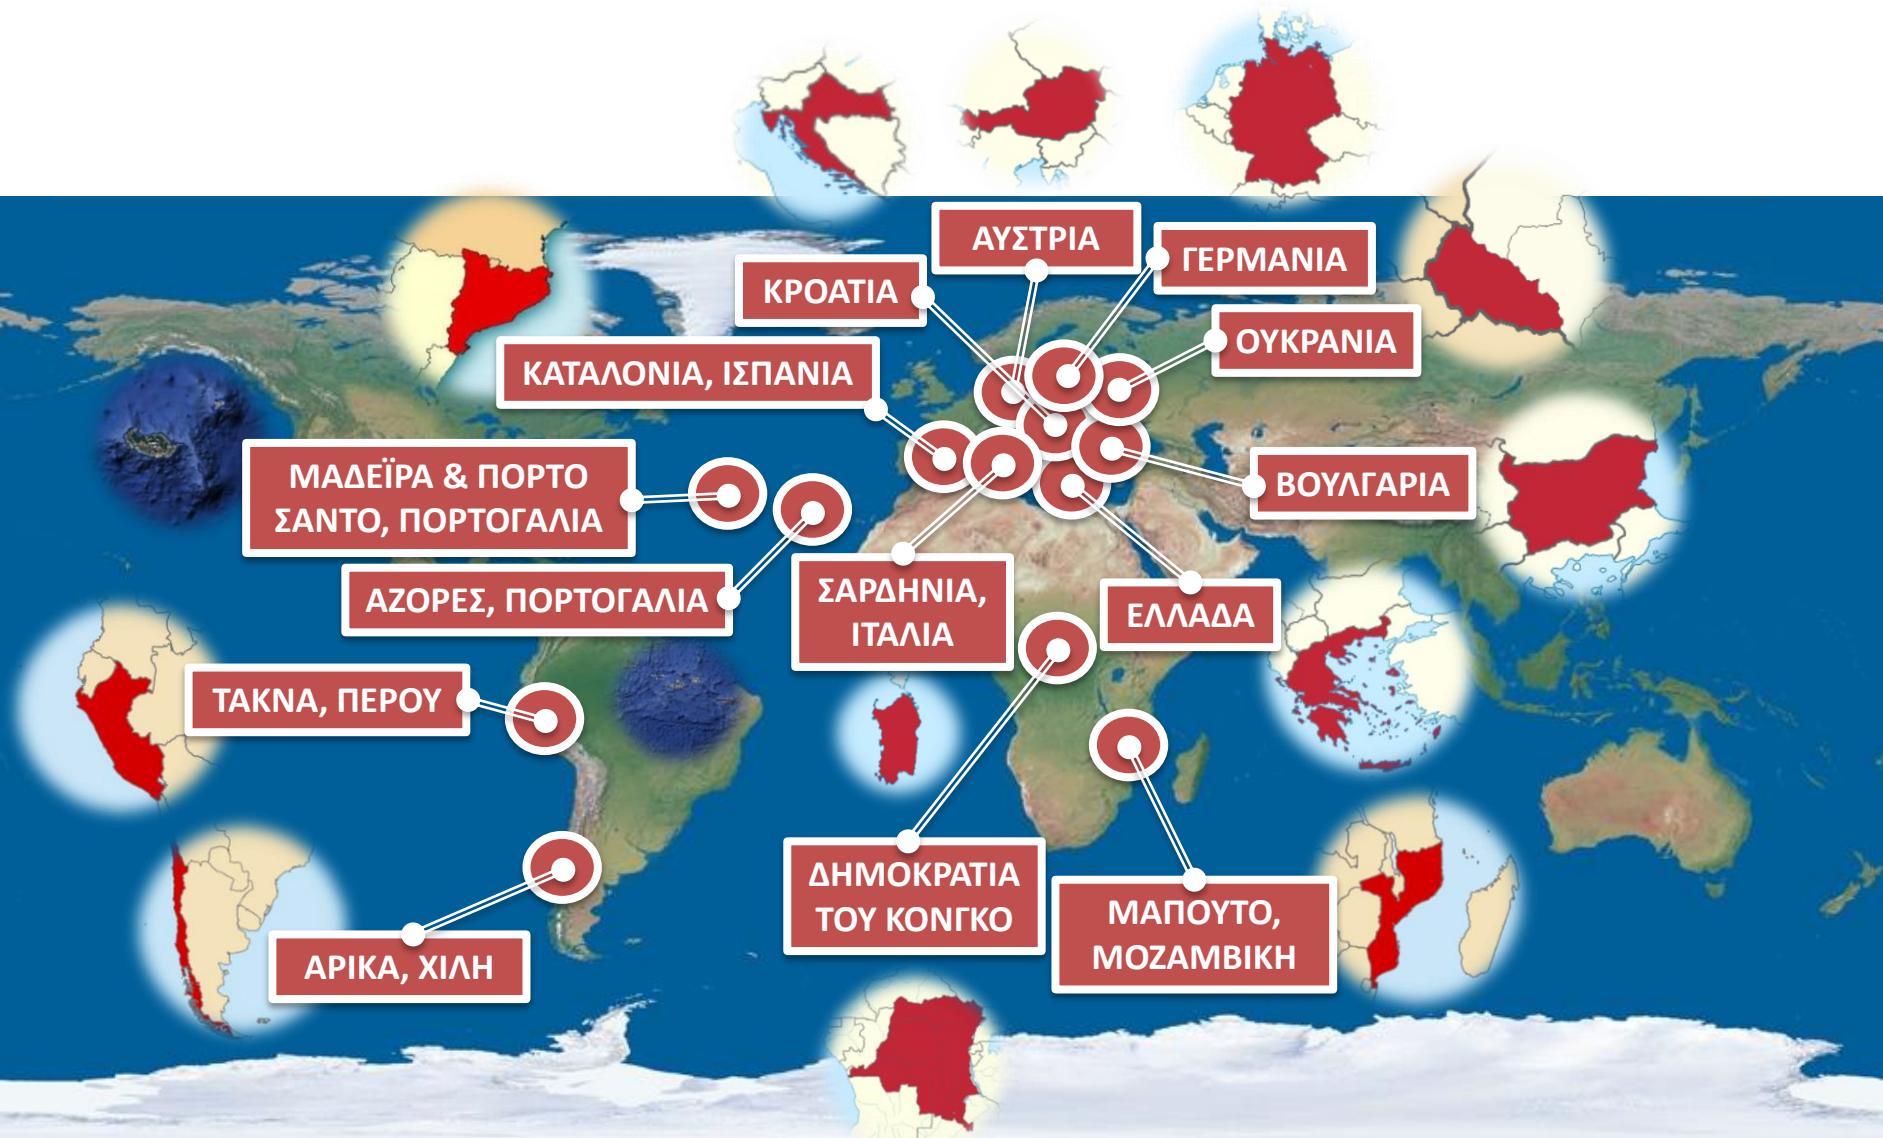
Ενεργοποίηση του BEYOND στο Πρόγραμμα Διαχείρισης Κρίσεων Copernicus
EMS Πρόβλεψη-Προετοιμασία-Εκτίμηση-Αντιμετώπιση-Αποκατάσταση

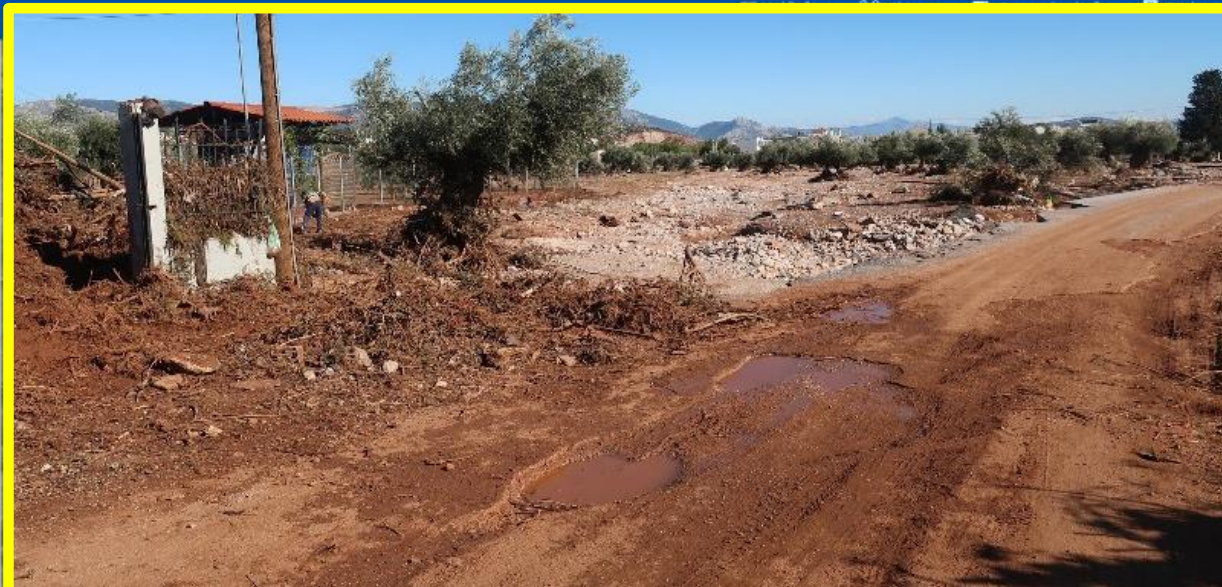
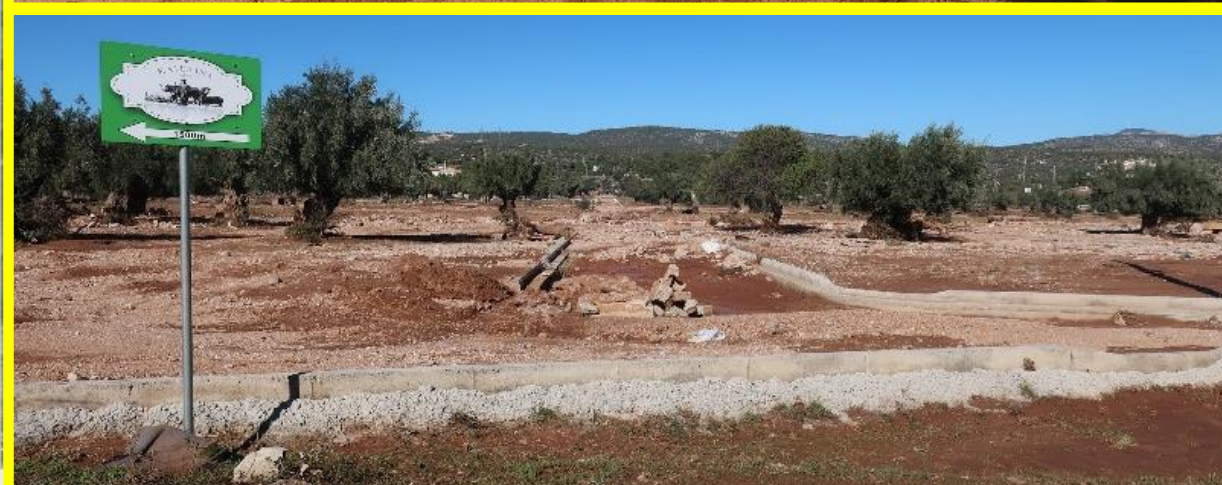
Χαρακτηριστικό παράδειγμα 2:

Η φυσική ροή του ρέματος Σούρες παρεμποδίζεται σε διάφορα σημεία από ιδιωτικές (π.χ. Δ. Βακόντιος ΑΕΒΕ) αλλά και δημοτικές εγκαταστάσεις (εργοτάξιο Δήμου Μάνδρας).

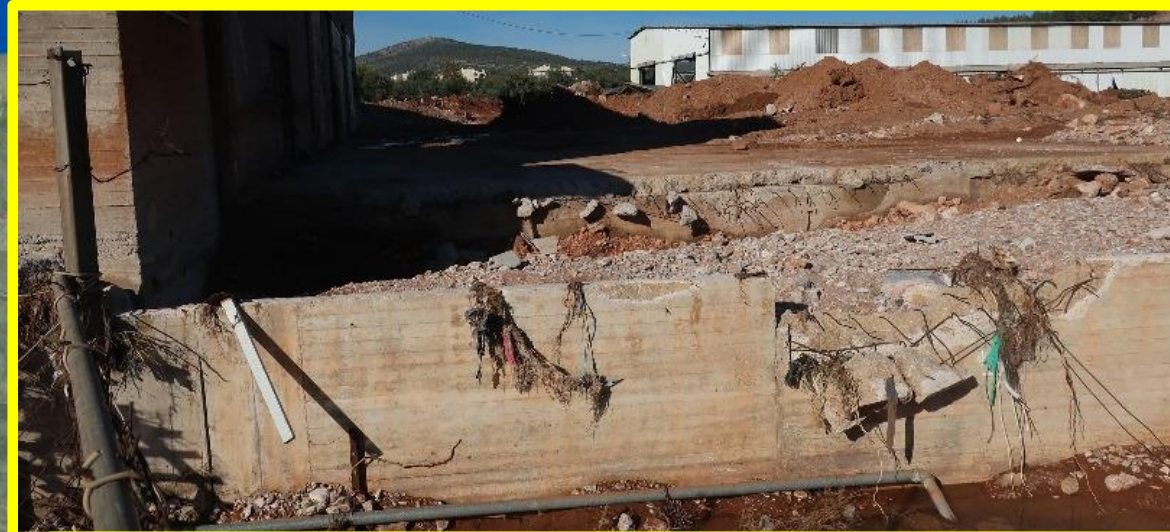
Χαρακτηριστικό παράδειγμα 3:

Υπάρχουν ασφαλτοστρωμένοι δρόμοι στα δυτικά και στα βόρεια της αστικής περιοχής της Μάνδρας που διασχίζουν τα ρέματα χωρίς καμία διευθέτηση κοίτης ή τεχνικό έργο (π.χ. οχετός, γέφυρα).

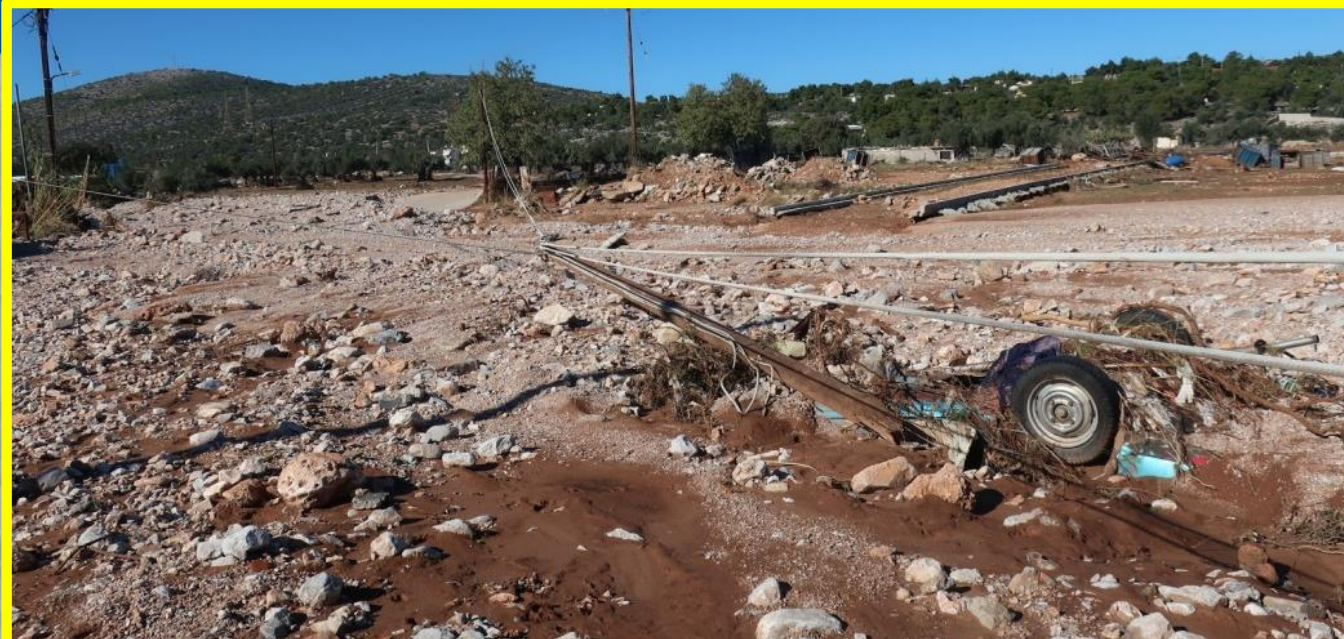
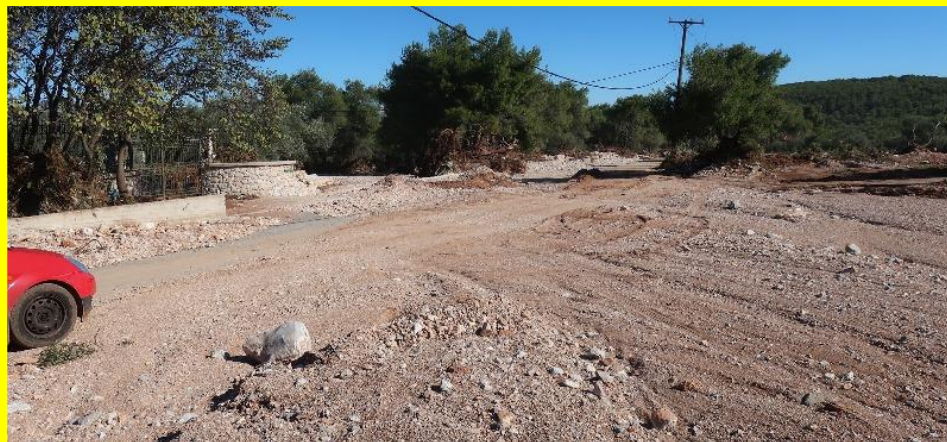
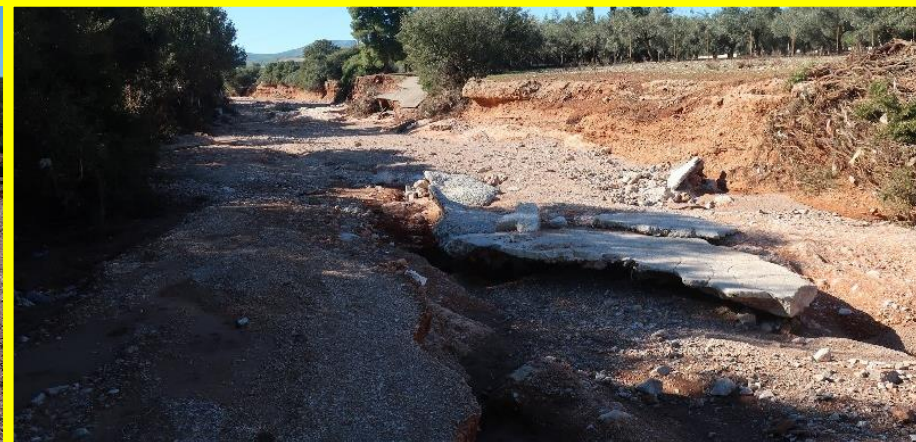
Χαρακτηριστικό παράδειγμα 4:

Το μη διευθετημένο ρέμα Λούτσας συνεχίζει ως δρόμος κάτω από την συμβολή Αττικής οδού και Ολυμπίας οδού, νότια της βιομηχανικής περιοχής της Μάνδρας.

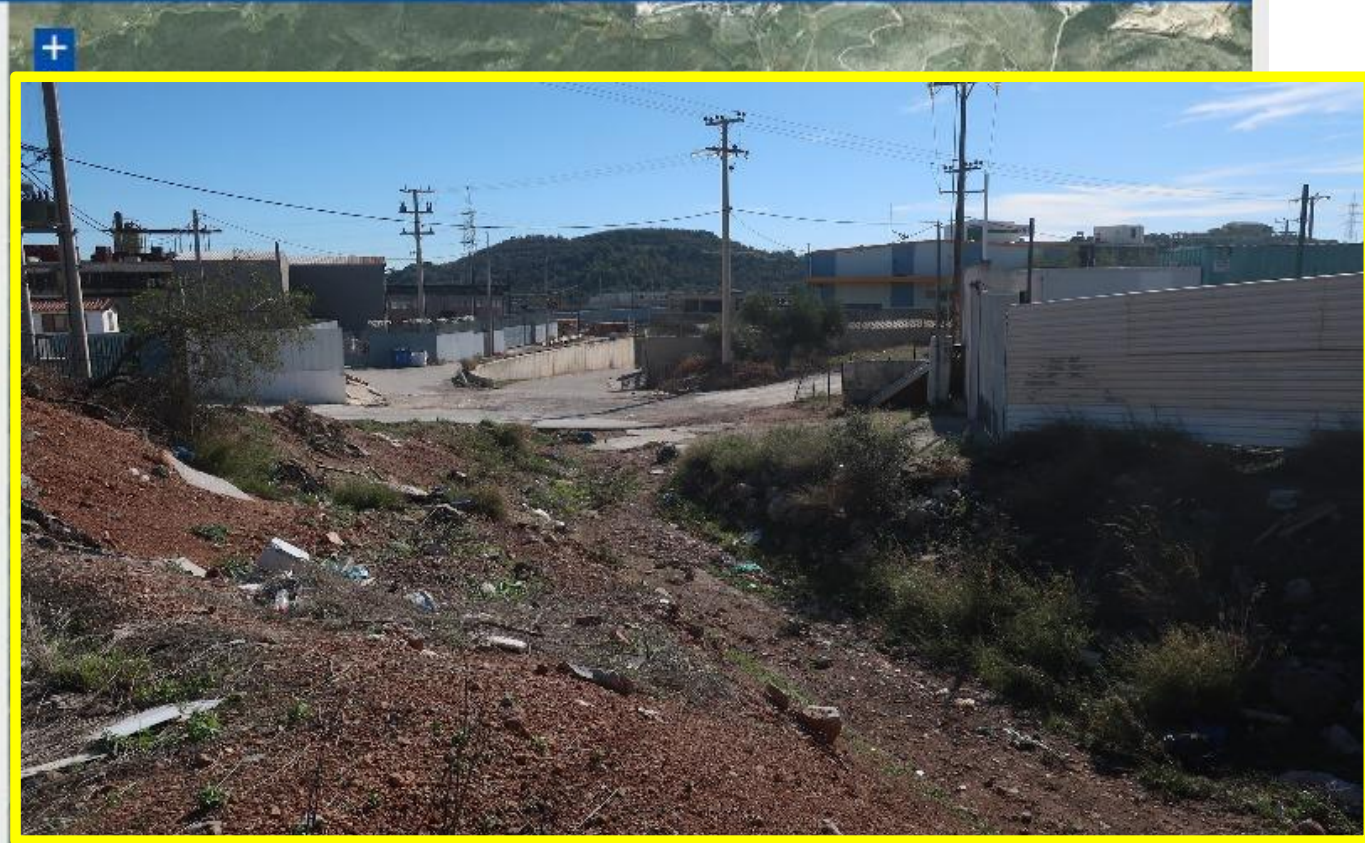
Από την άλλη διαπιστώνεται η ύπαρξη μιας σειράς τεχνικών έργων που λειτούργησαν με επάρκεια και αποσόβησαν περαιτέρω καταστροφή.

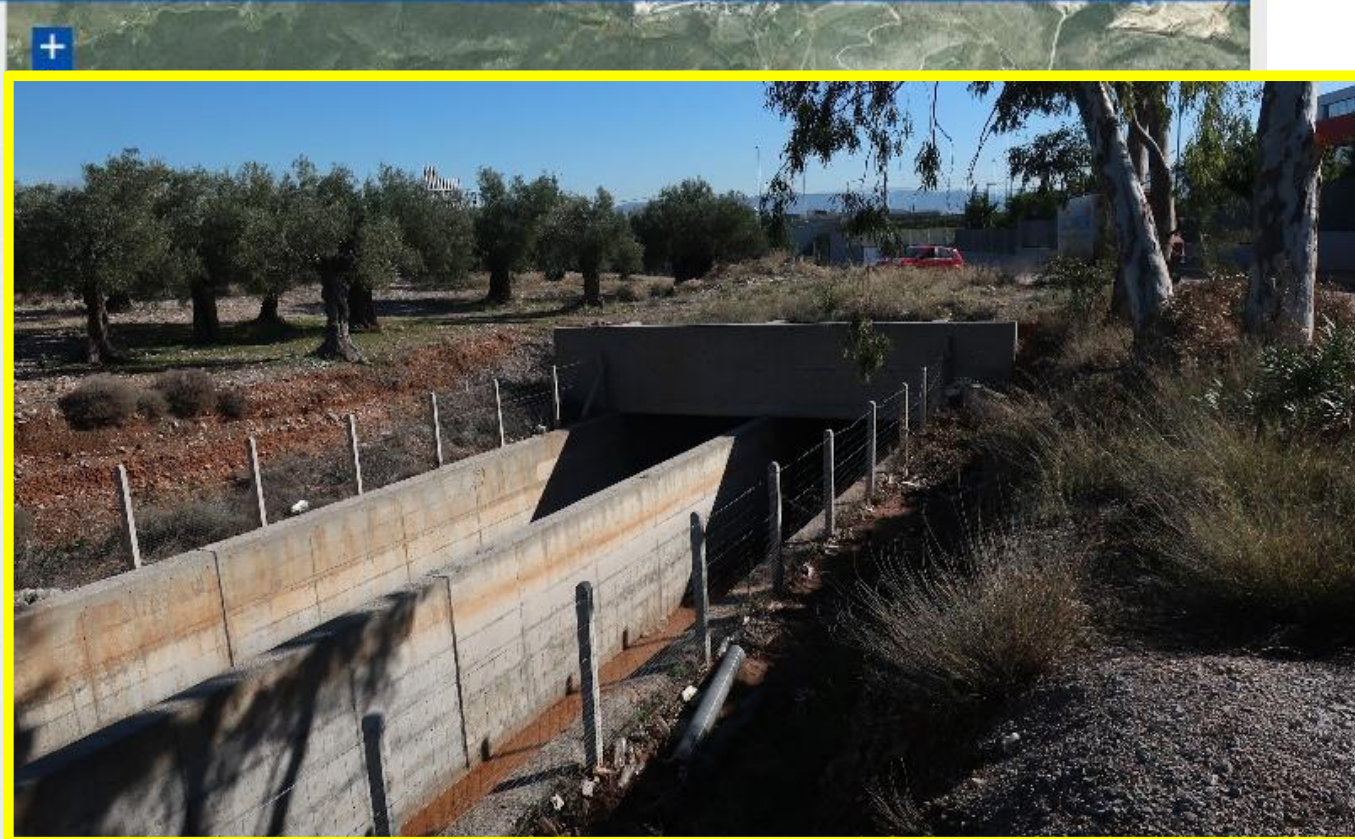
+
Χαρακτηριστικό παράδειγμα 2:
Τα τεχνικά έργα στην κοίτη του ρέματος Μικρό Αικατερίνη βόρεια και ανατολικά της αστικής περιοχής της Μαγούλας ήταν επαρκή, καθώς και ο εγκιβωτισμός του σε κλειστό οχετό ορθογωνικής διατομής από σκυρόδεμα, ανάντη της Αττικής Οδού.

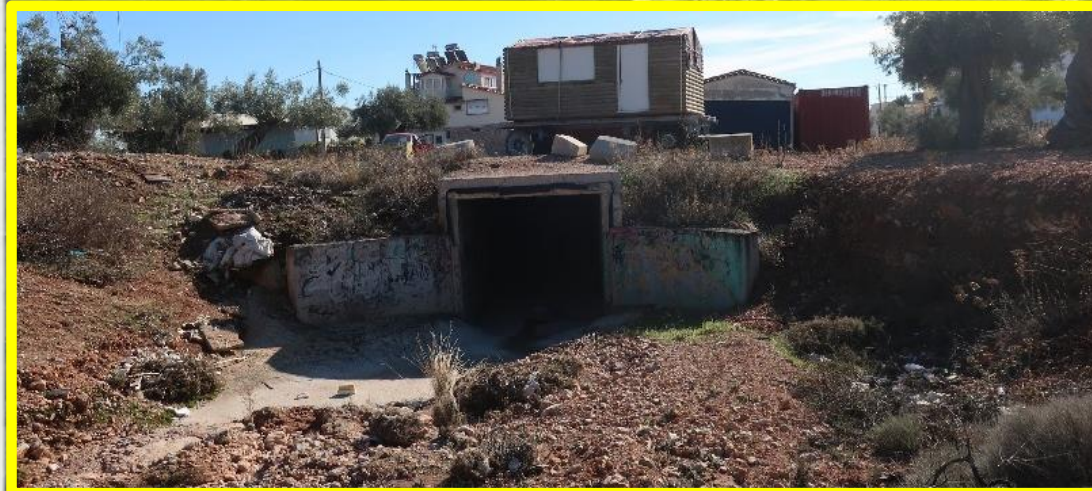
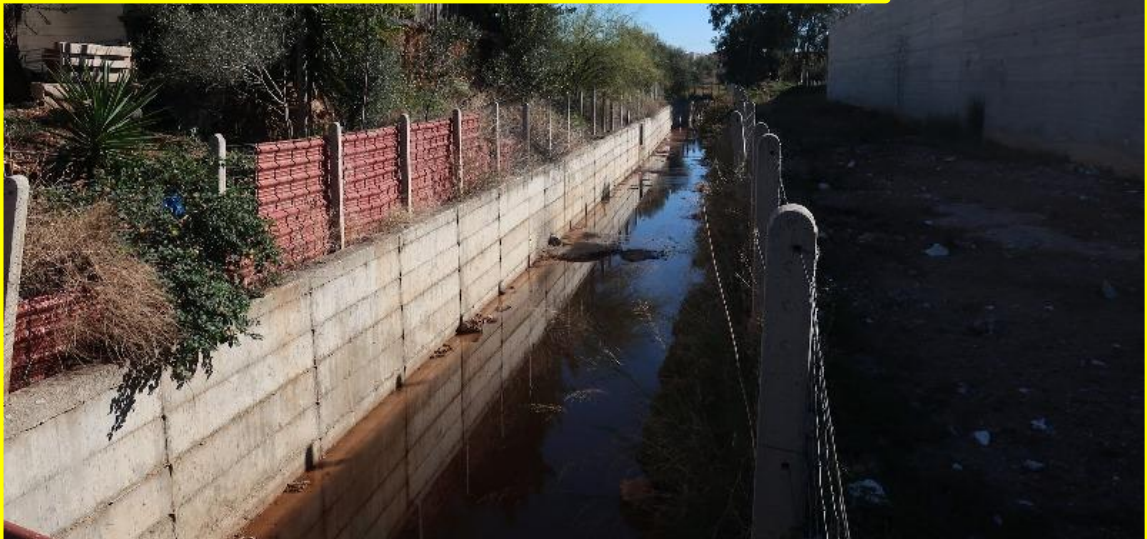
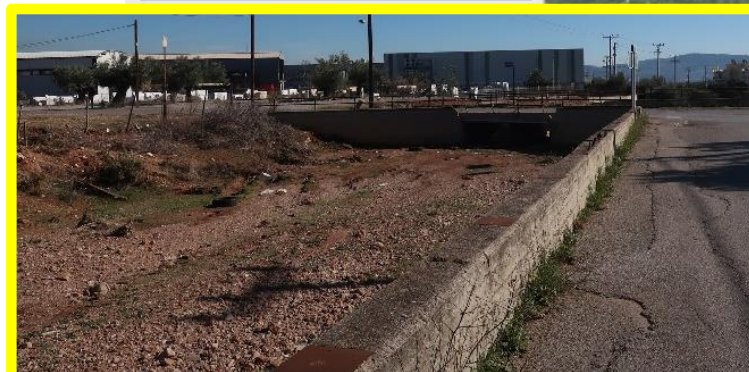
+
Χαρακτηριστικό παράδειγμα 3:
Το έργο συμβολής των
διευθετημένων
ρεμάτων Σούρες και
Μικρό Αικατερίνη
ήταν επαρκές (αλλά
οριακά).

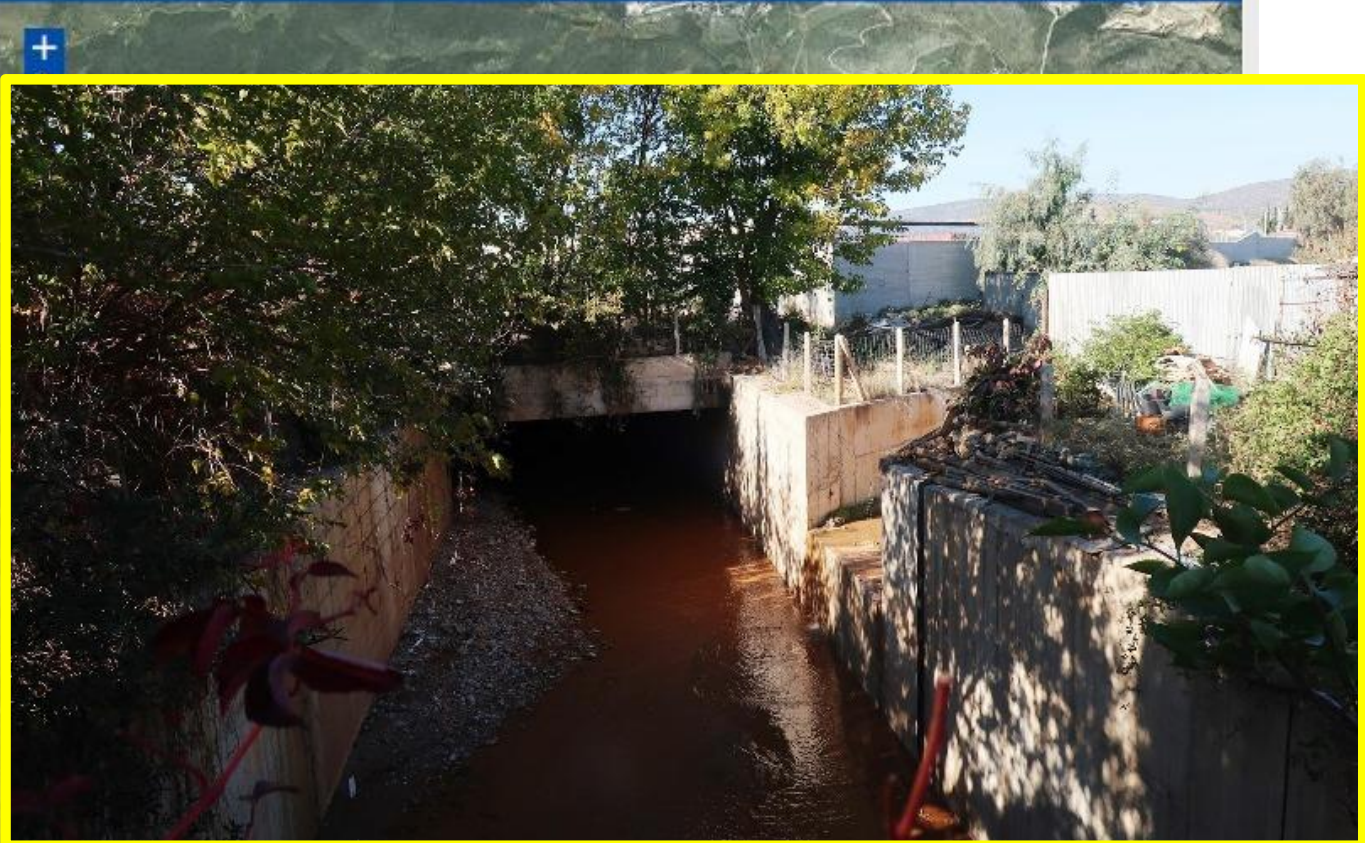
+
Χαρακτηριστικό παράδειγμα 4:
Η εκτροπή των διευθετημένων ρεμάτων Σούρες και Μικρό Αικατερίνη, μετά την συμβολή τους, μέσω κλειστού τεχνικού έργου ορθογωνικής διατομής από σκυρόδεμα και η εκβολή τους στον Σαρανταπόταμο ήταν επαρκής και αποσόβησε την πλημμύρα της Ελευσίνας.
