ΑΝΑΛΥΣΗ ΤΗΣ ΠΛΗΜΜΥΡΑΣ ΤΗΣ 15/11/2017 ΣΤΗ ΔΥΤΙΚΗ ΑΤΤΙΚΗ ΜΕ ΑΞΙΟΠΟΙΗΣΗ ΔΟΡΥΦΟΡΙΚΗΣ ΤΗΛΕΠΙΣΚΟΠΗΣΗΣ

Ομάδα FloodHub / BEYOND

ΜΑΝΔΡΑ – ΔΥΤΙΚΗ ΑΤΤΙΚΗ

15 Νοεμβρίου 2017

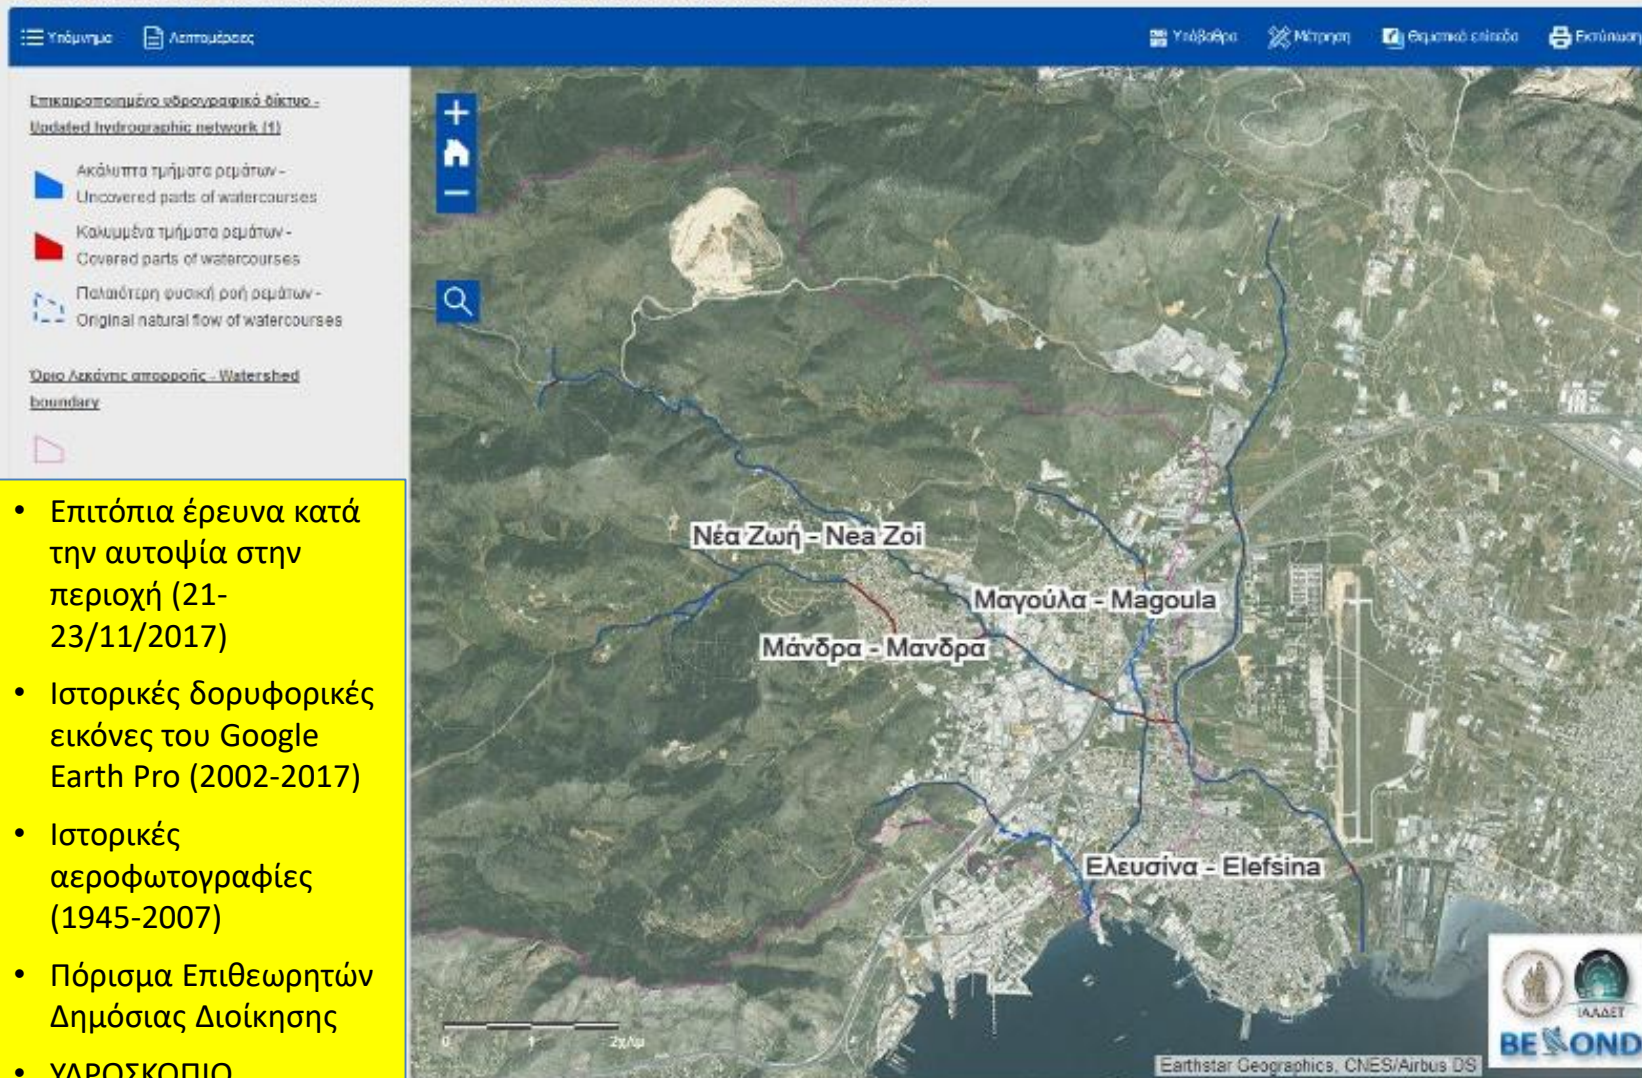
Επικαιροποίηση υδρογραφικού δικτύου

- Επιτόπια έρευνα κατά την αυτοψία στην περιοχή (21-23/11/2017)
- Ιστορικές δορυφορικές εικόνες του Google Earth Pro (2002-2017)
- Ιστορικές αεροφωτογραφίες (1945-2007)
- Πόρισμα Επιθεωρητών Δημόσιας Διοίκησης
- ΥΔΡΟΣΚΟΠΙΟ

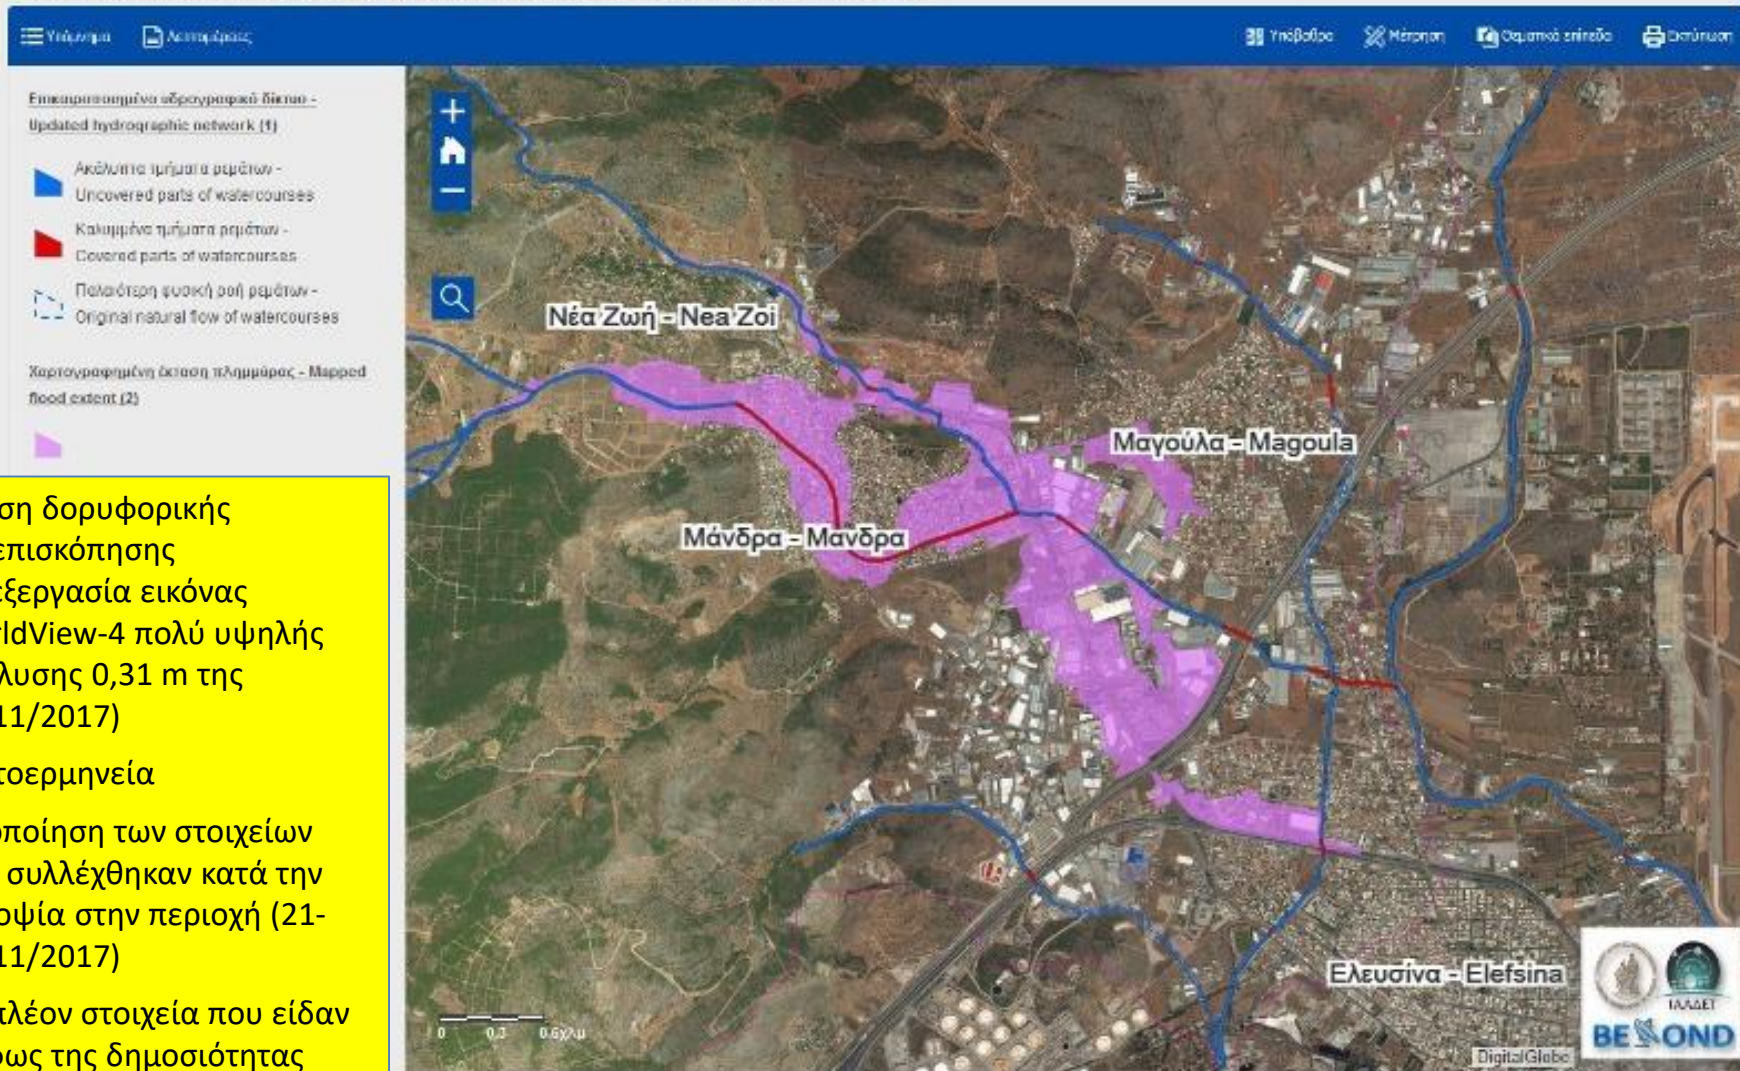
Χαρτογράφηση έκτασης πλημμύρας

- Χρήση δορυφορικής τηλεπισκόπησης (επεξεργασία εικόνας WorldView-4 πολύ υψηλής ανάλυσης 0,31 m της 21/11/2017)
- Φωτοερμηνεία
- Αξιοποίηση των στοιχείων που συλλέχθηκαν κατά την αυτοψία στην περιοχή (21-23/11/2017)
- Επιπλέον στοιχεία που είδαν το φως της δημοσιότητας

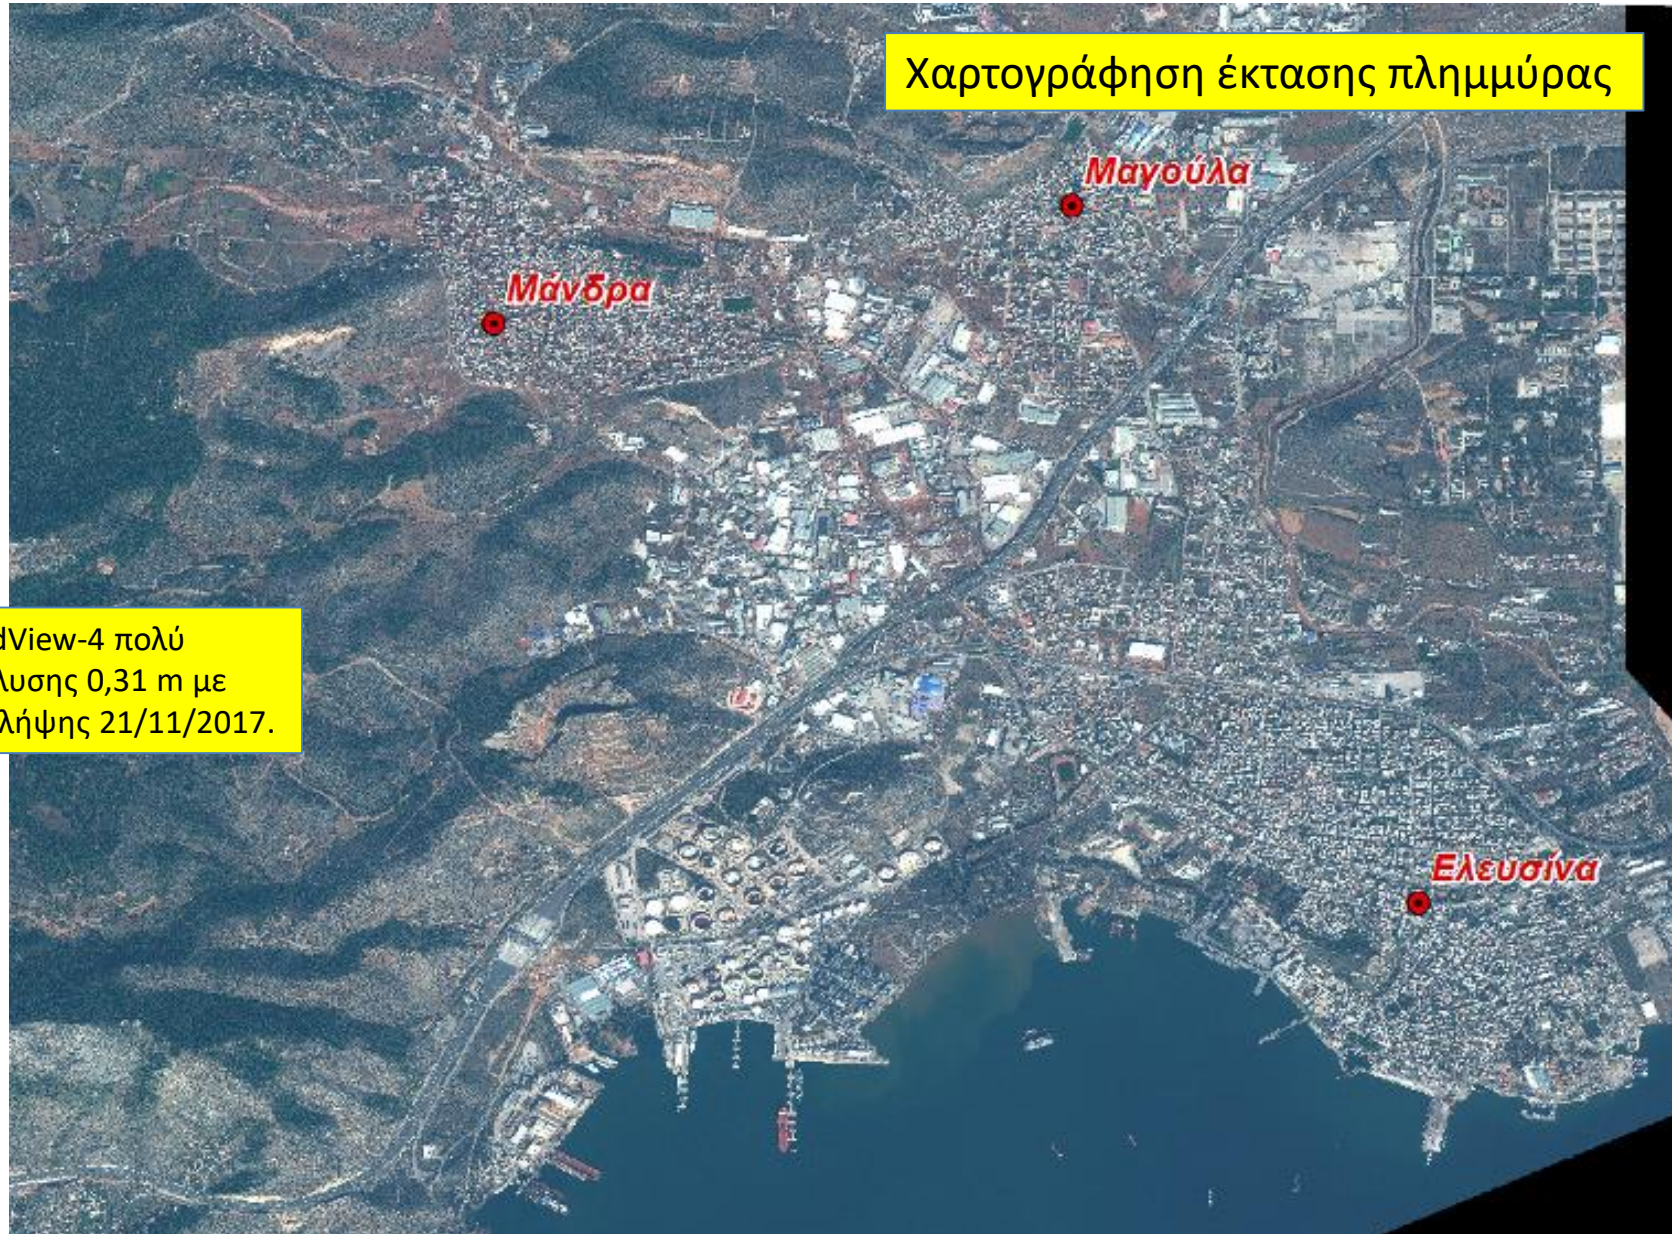
Εικόνα WorldView-4 πολύ
υψηλής ανάλυσης 0,31 m με
ημερομηνία λήψης 21/11/2017.

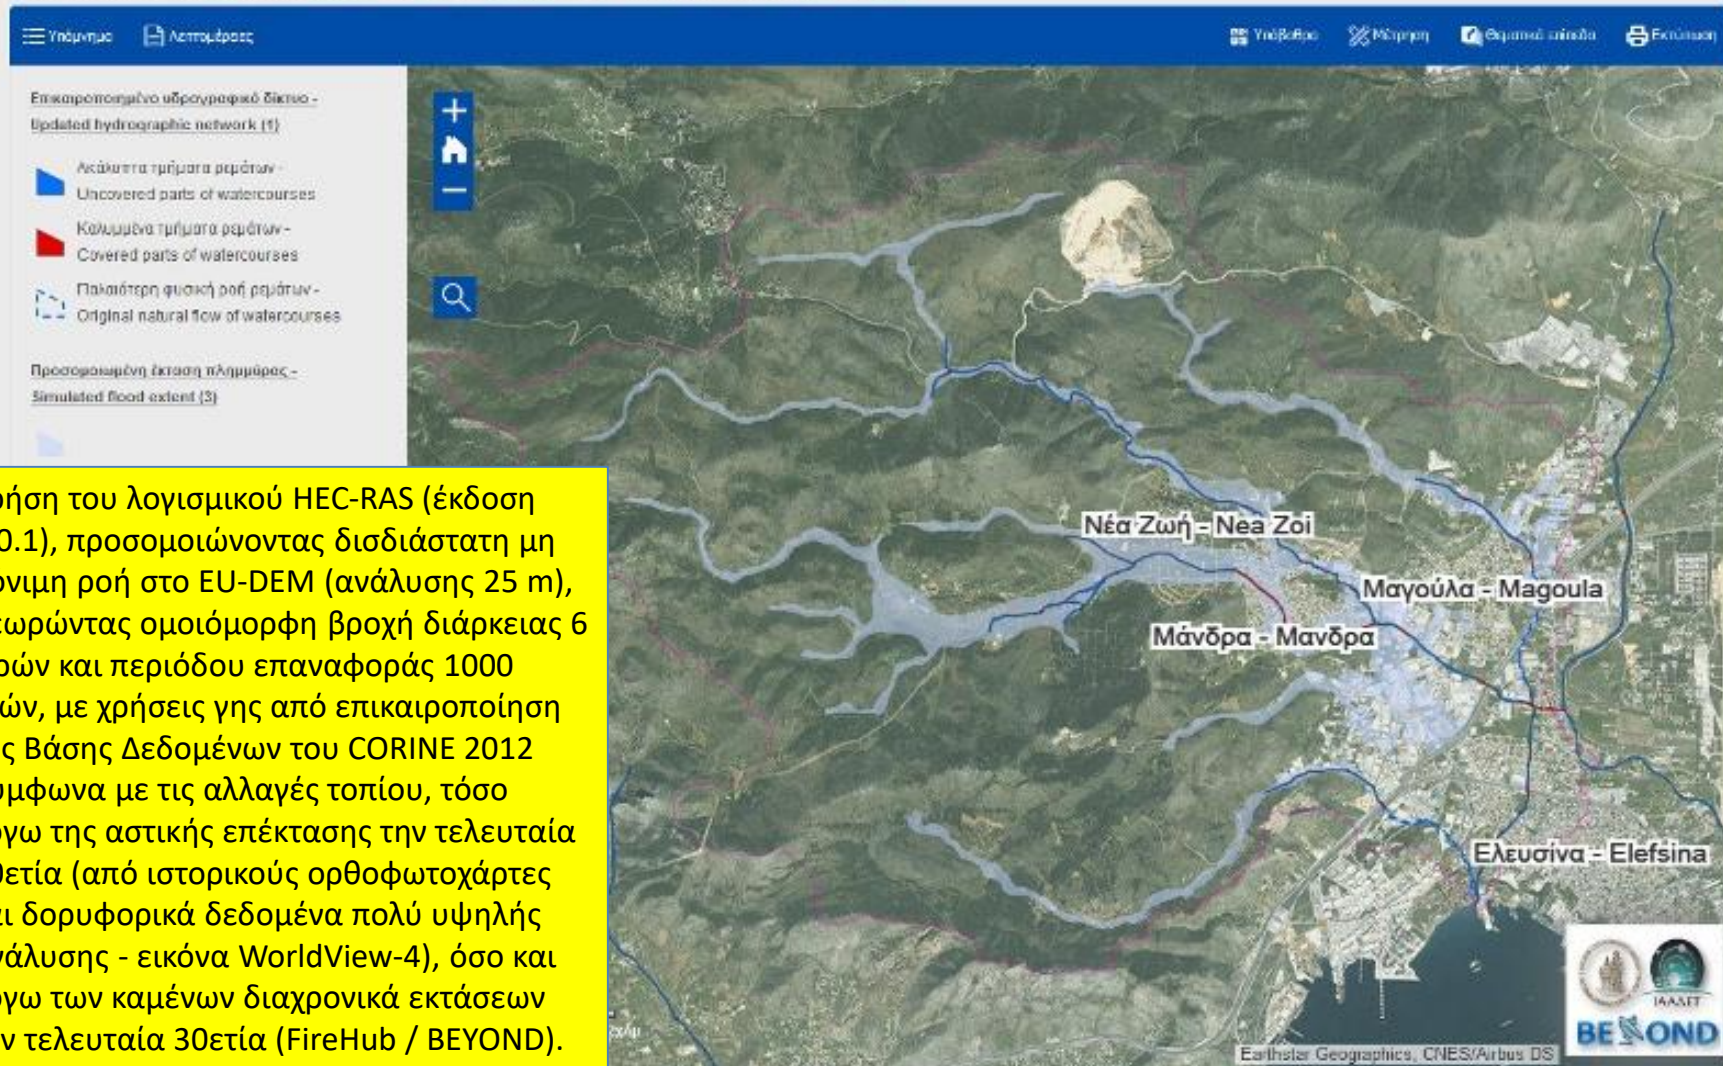
Προσομοίωση μέγιστης έκτασης πλημμύρας

Χρήση του λογισμικού HEC-RAS (έκδοση 5.0.1), προσομοιώνοντας δισδιάστατη μη μόνιμη ροή στο EU-DEM (ανάλυσης 25 m), θεωρώντας ομοιόμορφη βροχή διάρκειας 6 ωρών και περιόδου επαναφοράς 1000 ετών, με χρήσεις γης από επικαιροποίηση της Βάσης Δεδομένων του CORINE 2012 σύμφωνα με τις αλλαγές τοπίου, τόσο λόγω της αστικής επέκτασης την τελευταία 20ετία (από ιστορικούς ορθοφωτοχάρτες και δορυφορικά δεδομένα πολύ υψηλής ανάλυσης - εικόνα WorldView-4), όσο και λόγω των καμένων διαχρονικά εκτάσεων την τελευταία 30ετία (FireHub / BEYOND).

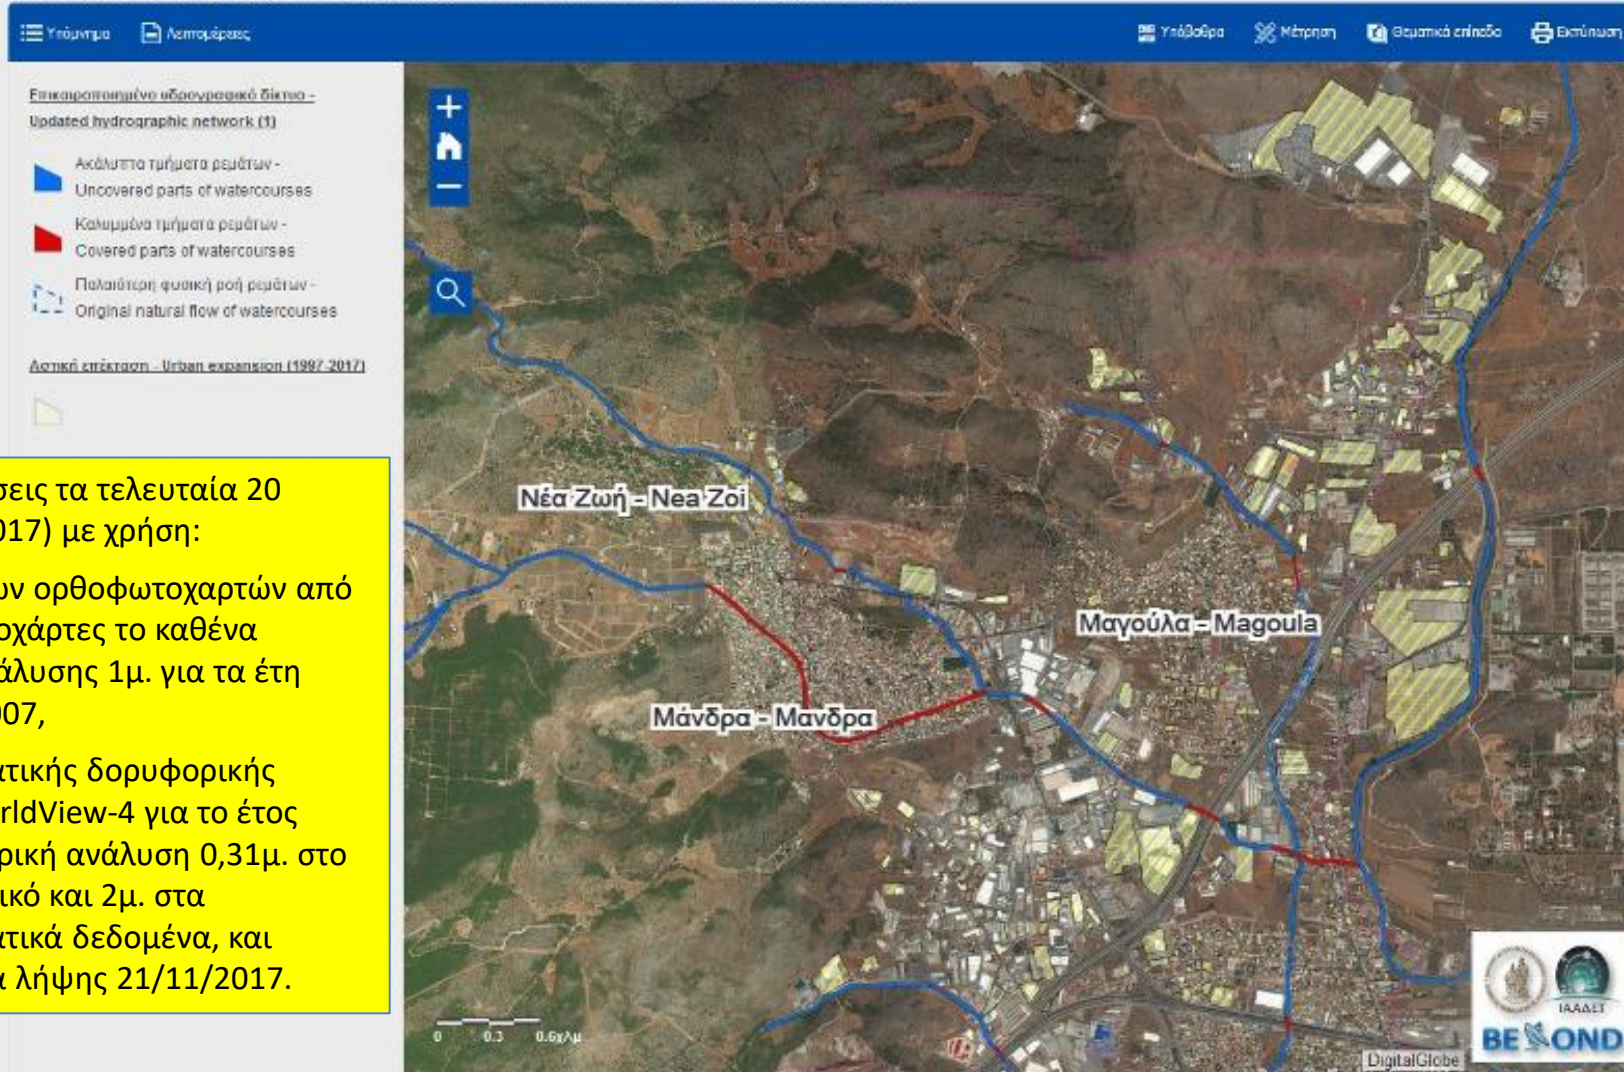
Αστική επέκταση

Αστικές επεκτάσεις τα τελευταία 20 χρόνια (1997-2017) με χρήση:

- δύο συνόλων ορθοφωτοχαρτών από 6 ορθοφωτοχάρτες το καθένα χωρικής ανάλυσης 1μ. για τα έτη 1997 και 2007,
- πολυφασματικής δορυφορικής εικόνας WorldView-4 για το έτος 2017 με χωρική ανάλυση 0,31μ. στο παγχρωματικό και 2μ. στα πολυφασματικά δεδομένα, και ημερομηνία λήψης 21/11/2017.

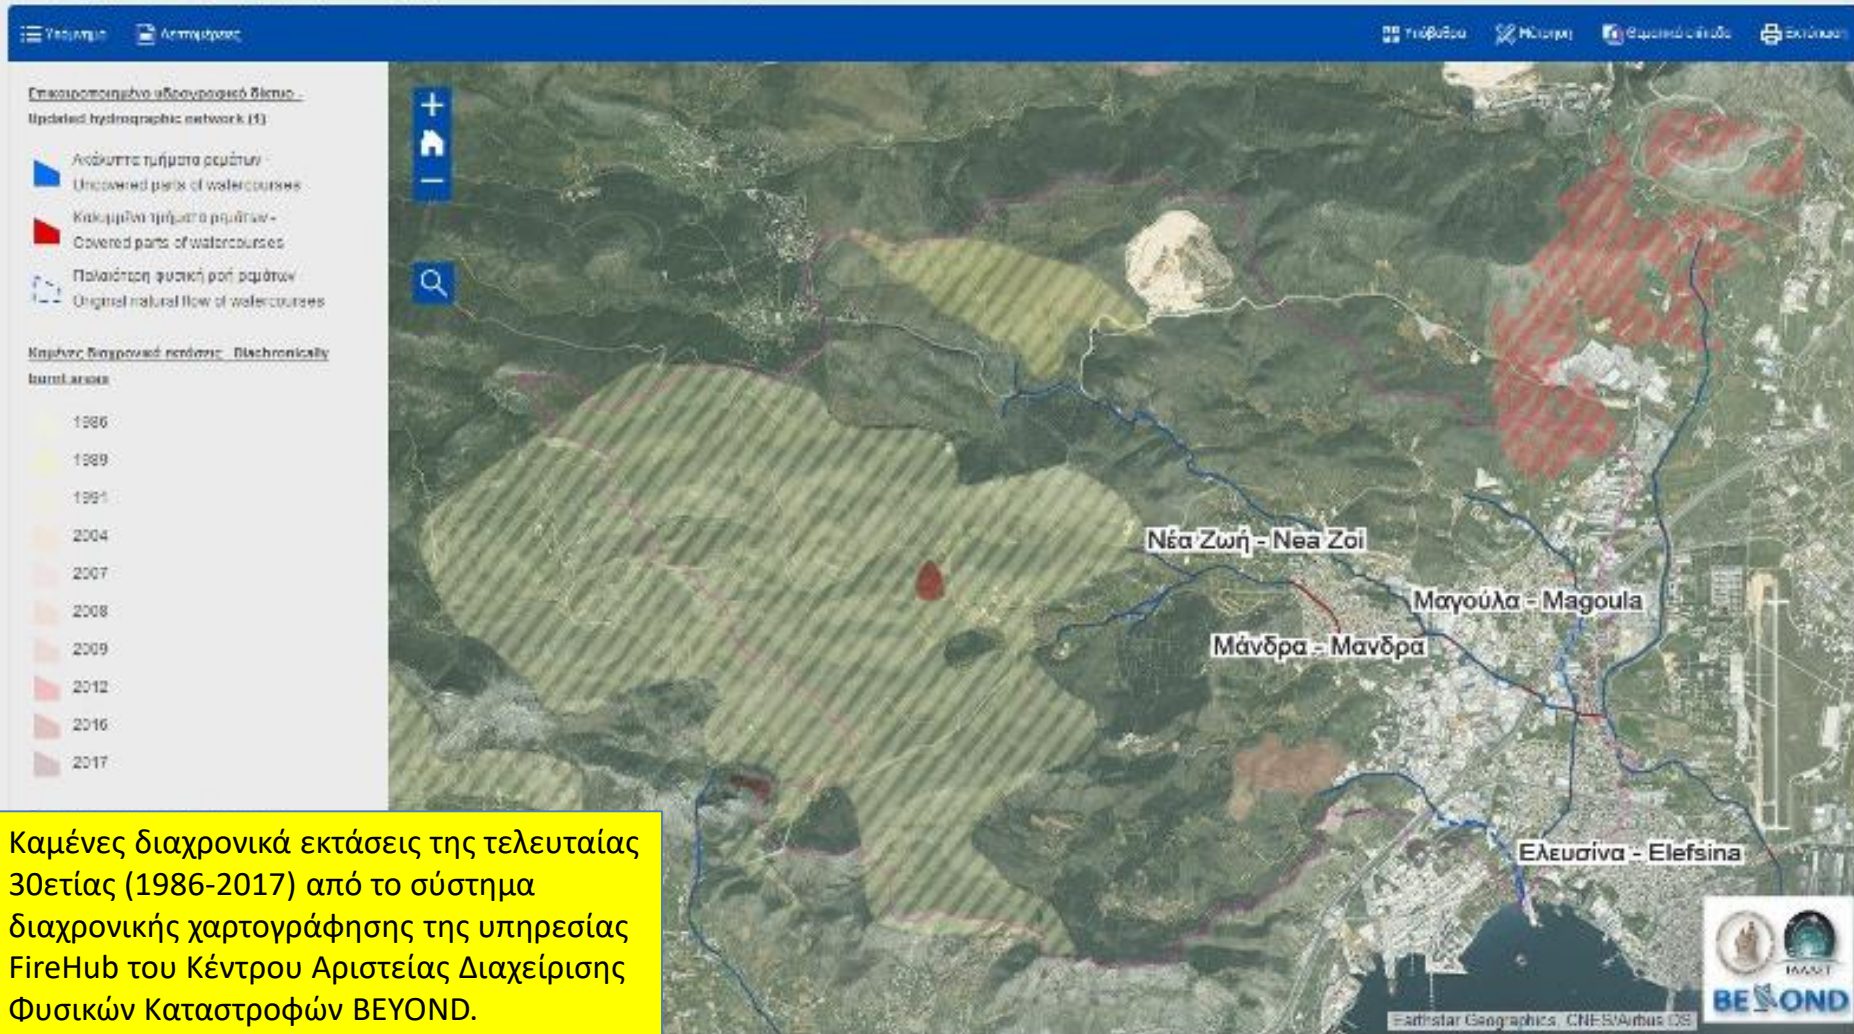
Καμένες διαχρονικά εκτάσεις της τελευταίας 30ετίας (1986-2017) από το σύστημα διαχρονικής χαρτογράφησης της υπηρεσίας FireHub του Κέντρου Αριστείας Διαχείρισης Φυσικών Καταστροφών BEYOND.

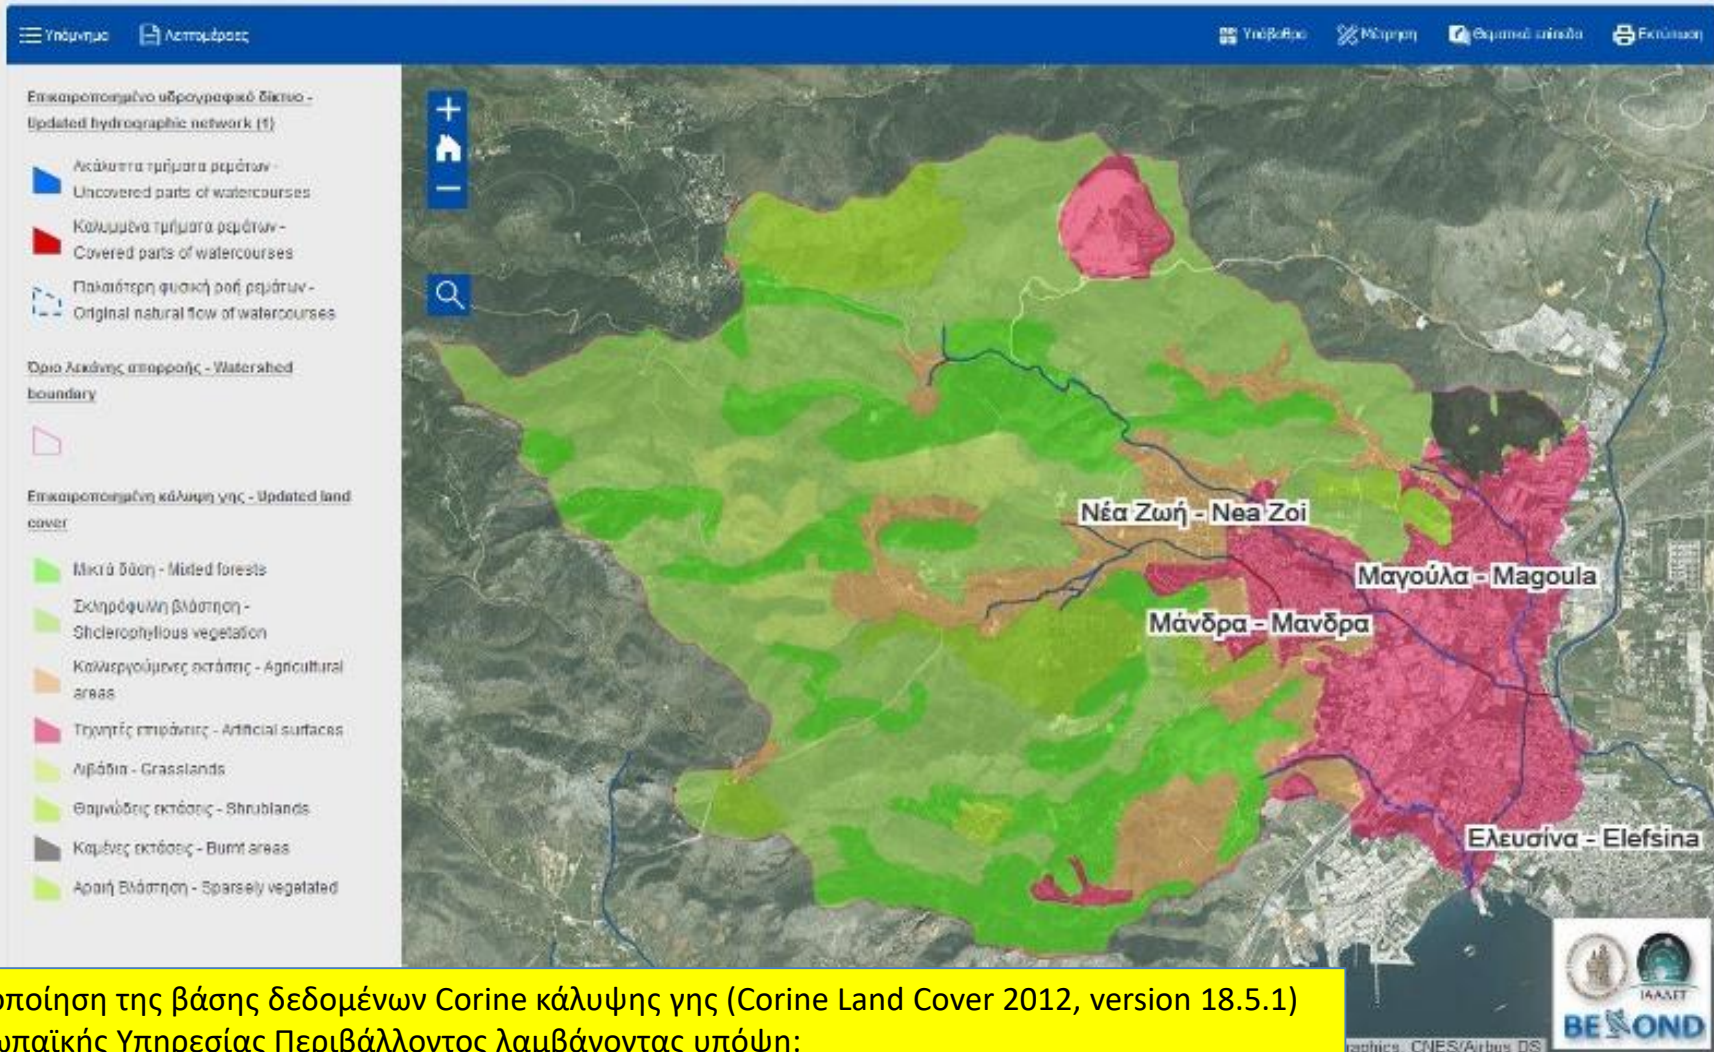
Επικαιροποίηση της βάσης δεδομένων Corine κάλυψης γης (Corine Land Cover 2012, version 18.5.1) της Ευρωπαϊκής Υπηρεσίας Περιβάλλοντος λαμβάνοντας υπόψη:

- την αστική επέκταση,
- την σημερινή κατάσταση των καμένων διαχρονικά εκτάσεων.

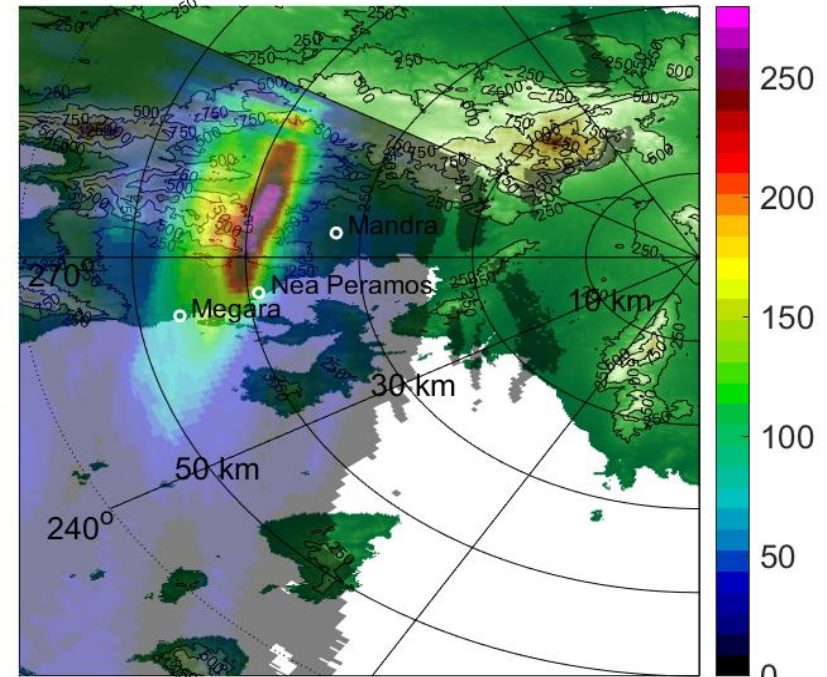
Συνολικό ύψος βροχής στον πυρήνα του συμβάντος > 200 mm σε χρονικό διάστημα 6 h.

Χωρική απεικόνιση υψηλής ανάλυσης (150 m) της συνολικής βροχόπτωσης από το μετεωρολογικό ραντάρ ΧΡΟΛ (χρονική ανάλυση 2 min) του Ινστιτούτου Ερευνών Περιβάλλοντος και Βιώσιμης Ανάπτυξης του Εθνικού Αστεροσκοπείου Αθηνών.

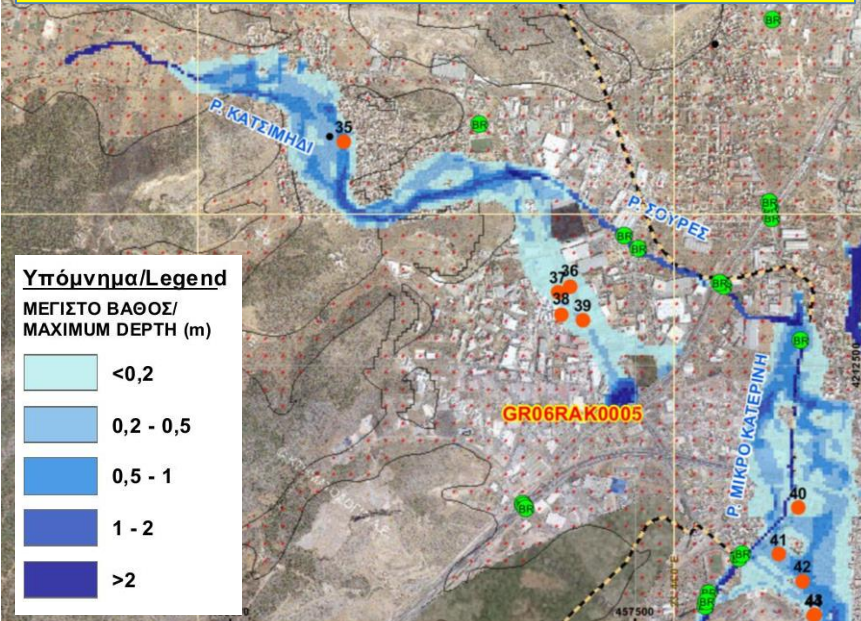
Χάρτης επικινδυνότητας πλημμύρας από ποτάμια ροές στην περιοχή ενδιαφέροντος για T=1000 έτη, από το αντίστοιχο σχέδιο διαχείρισης κινδύνων πλημμύρας για λογαριασμό της Ειδικής Γραμματείας Υδάτων.
